CONTRALORÍA GENERAL DE LA REPÚBLICA
CONTRALORÍA REGIONAL DE AYSÉN
DEL GENERAL CARLOS IBÁÑEZ DEL CAMPO
UNIDAD DE CONTROL EXTERNO

INFORME FINAL N° 27, DE 2013, SOBRE
AUDITORÍA AL PROGRAMA DE PROTEC-
CIÓN DEL PATRIMONIO FAMILIAR EN EL
SERVICIO DE VIVIENDA Y URBANIZACIÓN
DE LA REGIÓN DE AYSÉN DEL GENERAL
CARLOS IBÁÑEZ DEL CAMPO.

COYHAIQUE, 20 DIC. 2013

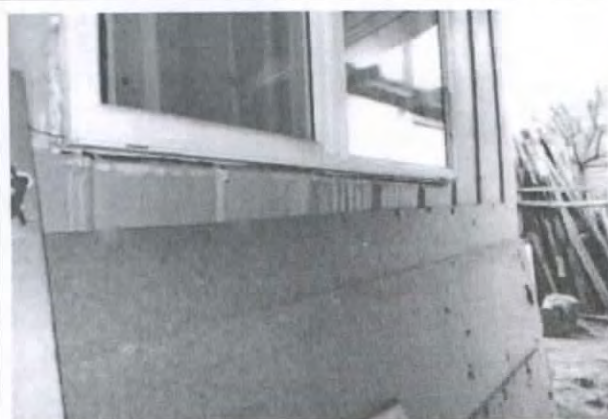
Fotografía N° 1: Marco de la ventana sin sello ni remate con revestimiento de muro, fachada oriente.

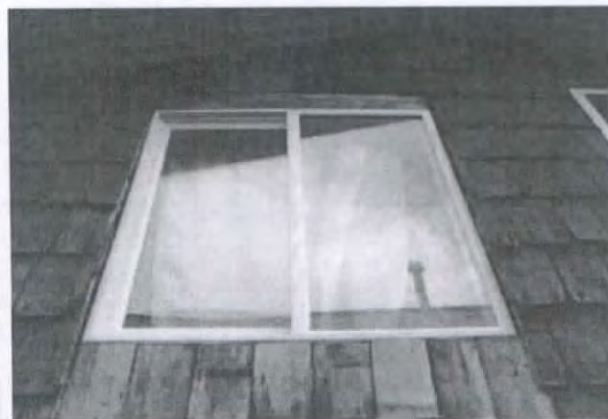
Fotografía N° 2: Marco de la ventana sin sello ni remate con revestimiento de muro, fachada norte.

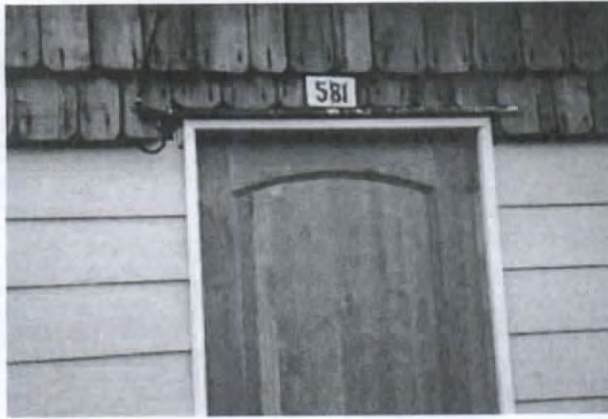
Fotografía N° 5: Marco de la puerta sin sello ni remate con revestimiento de muro, fachada sur.

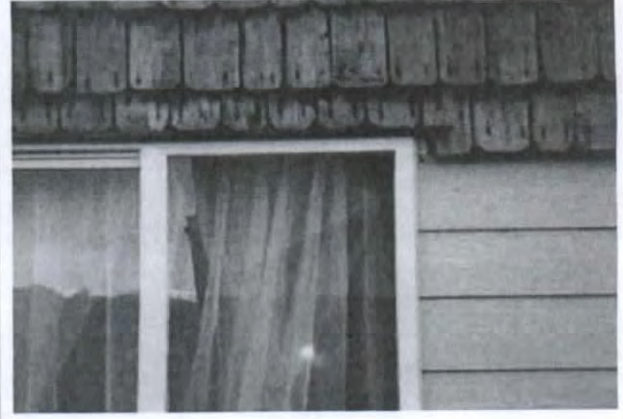
Fotografía N° 6: Marco de la ventana sin sello ni remate con revestimiento de muro, fachada sur.

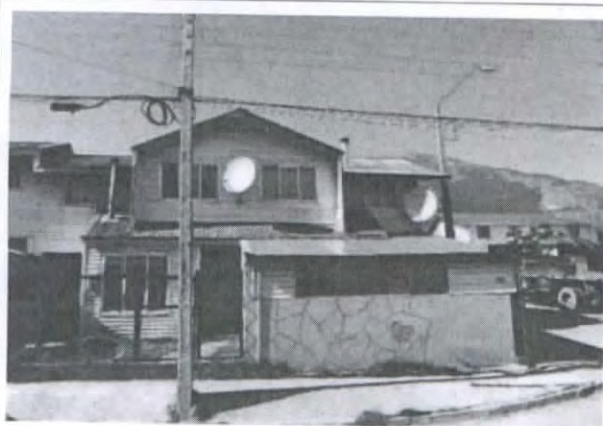
Fotografía N° 10: Ampliación en antejardín no graficada en planos.

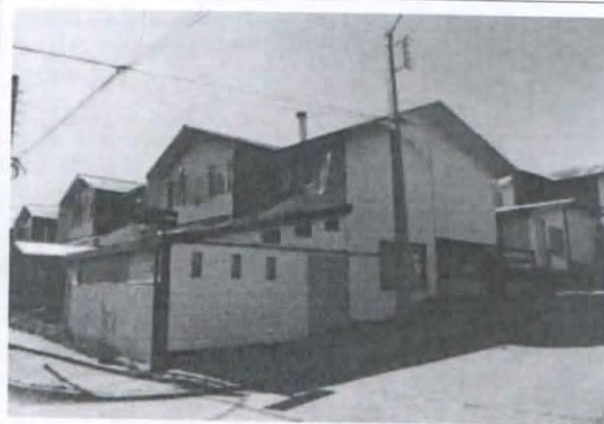
Fotografía N° 11: Ampliación en antejardín y fondo del terreno no graficada en planos.

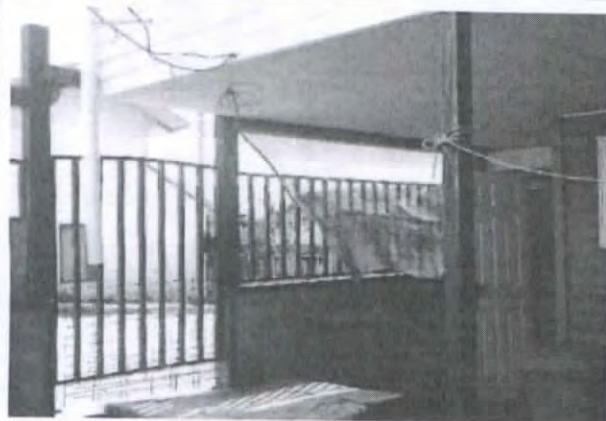
Fotografía N° 12: Bajada de agua corta y estructura metálica con óxido.

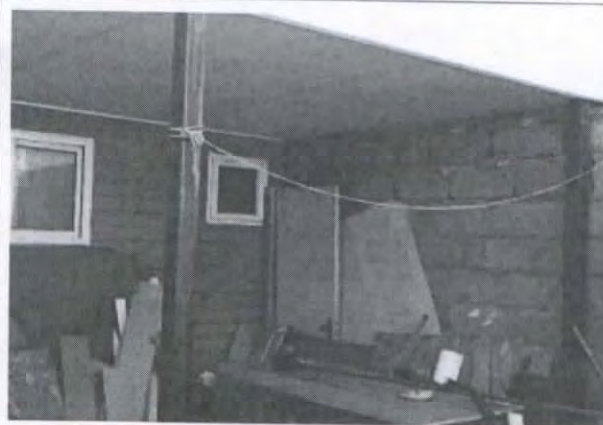
Fotografía N° 13: Estructura metálica con óxido y medianero sin muro cortafuego.

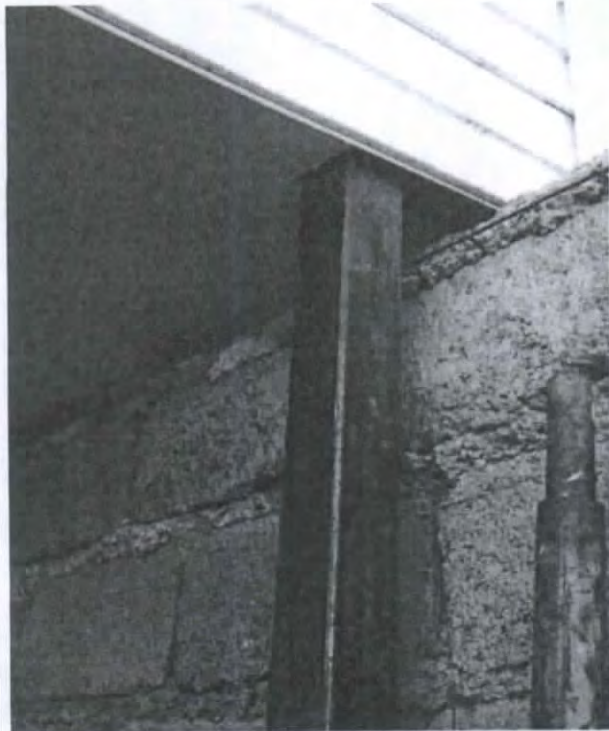
Fotografía N° 14: Estructura metálica con óxido y medianero sin cortafuego.

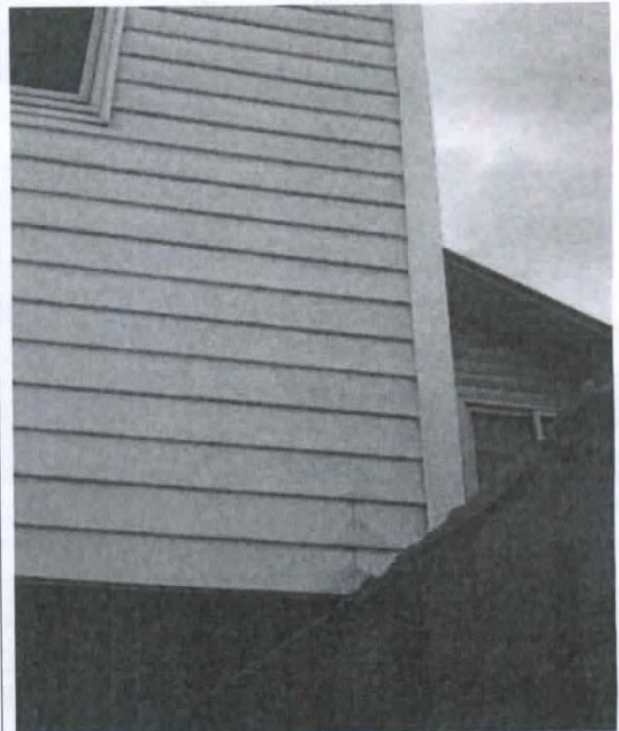
Fotografía N° 15: Medianero sin muro cortafuego.

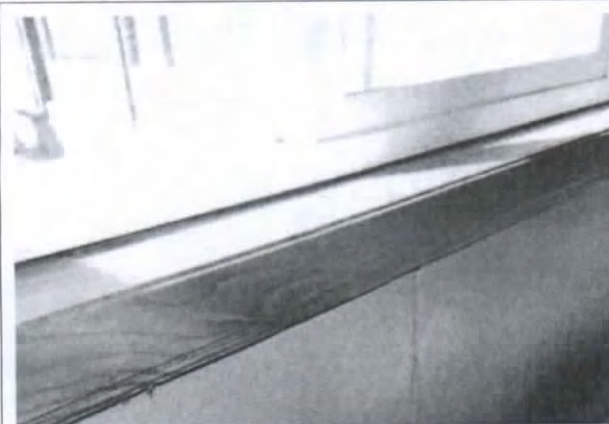
Fotografía N° 16: Marcos de ventana sin sello de silicona.

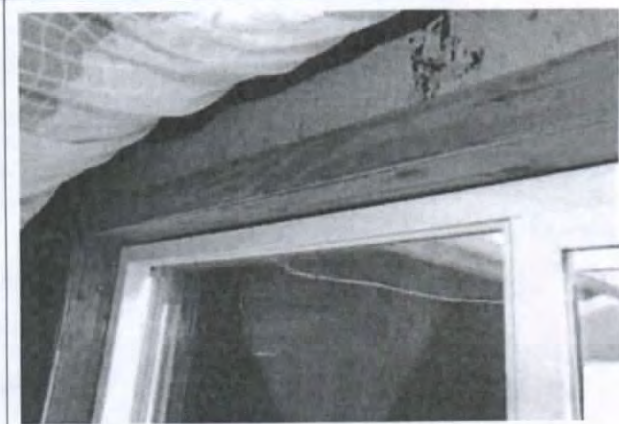
Fotografía N° 17: Marcos de ventana sin sello de silicona.

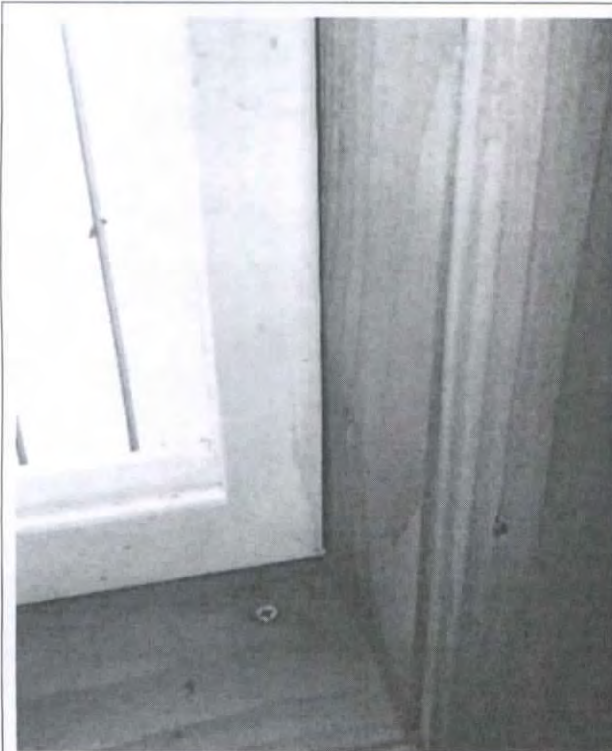
Fotografía N° 18: Marcos de ventana sin sello de silicona.

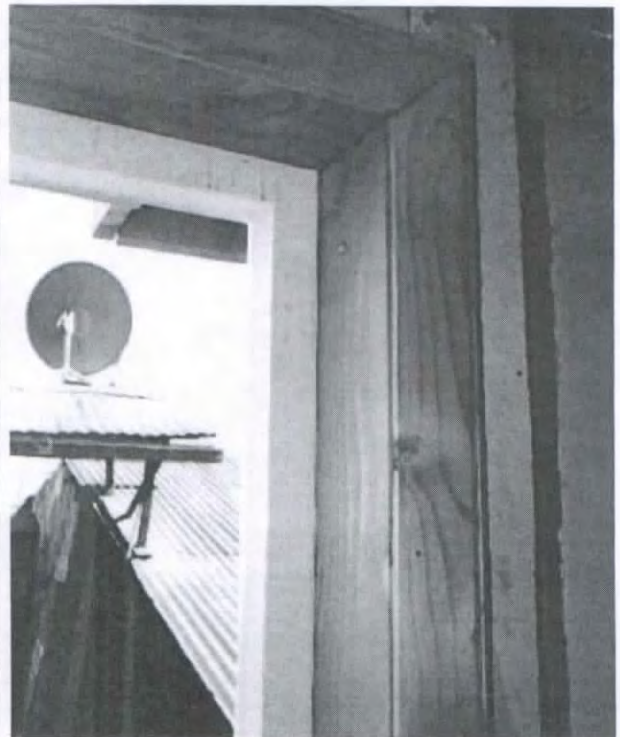
Fotografía N° 19: Marcos de ventana sin sello de silicona.

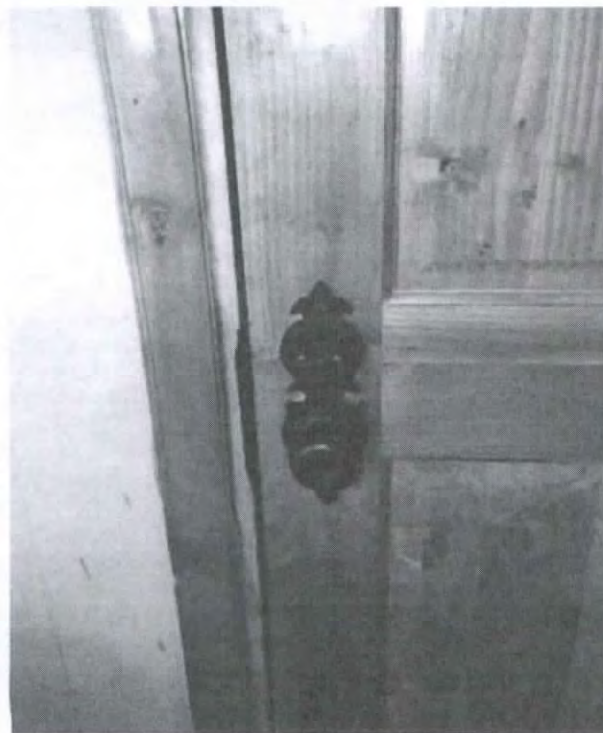
Fotografía N° 20: Cerradura instalada al revés en la puerta de cocina.

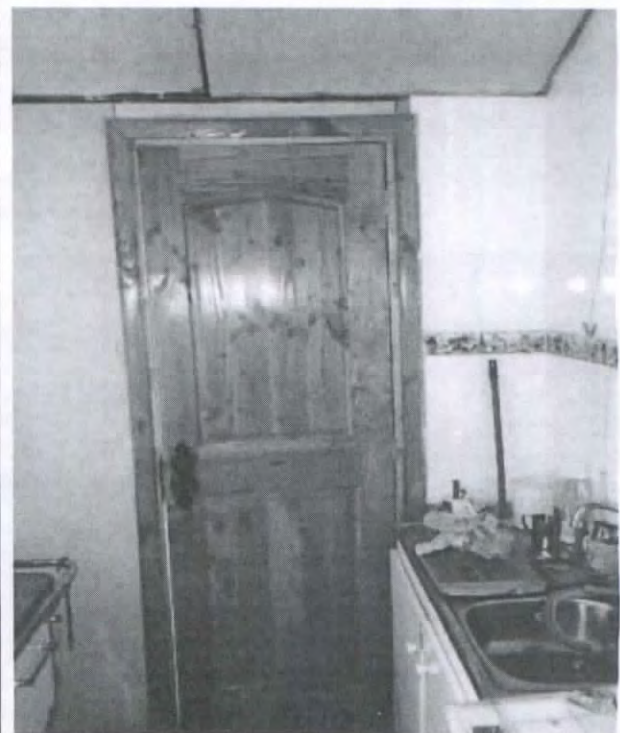
Fotografía N° 21: Excesiva separación de la hoja con el marco de la puerta de cocina.

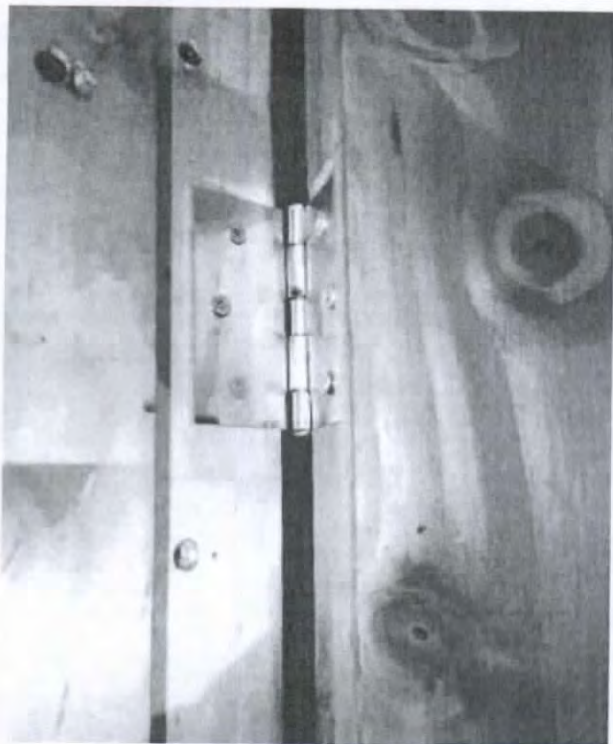
Fotografía N° 22: Bisagras mal instaladas en la puerta de cocina.

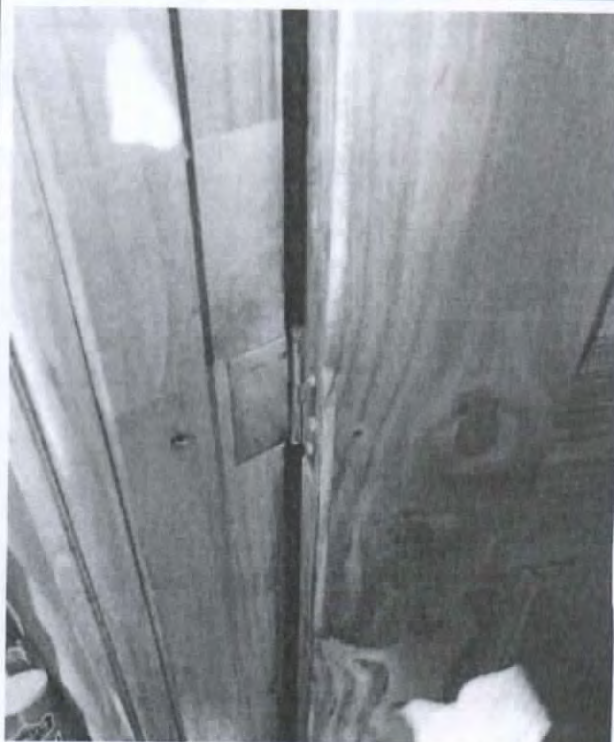
Fotografía N° 23: Bisagras mal instaladas en la puerta de cocina.

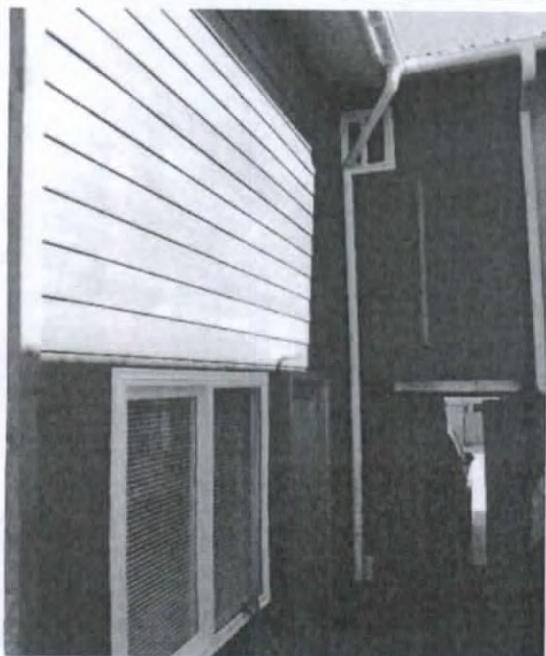
Fotografía N° 24: Revestimiento instalado en fachada lateral de la ampliación posterior no graficada en los planos.

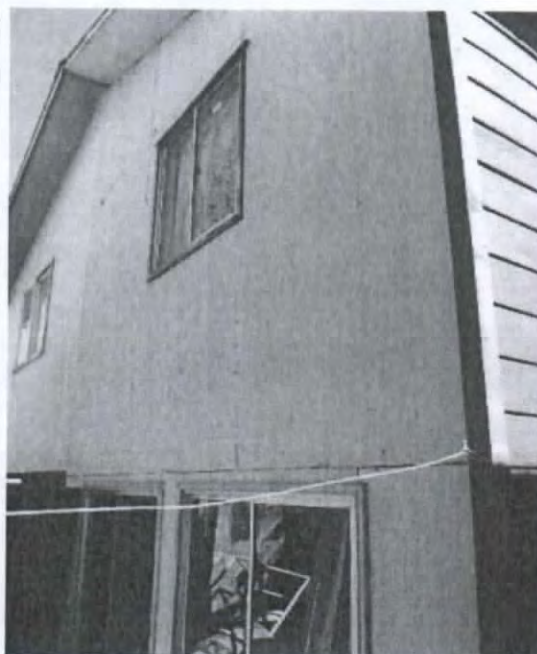
Fotografía N° 25: Ampliaciones no graficadas en los planos.

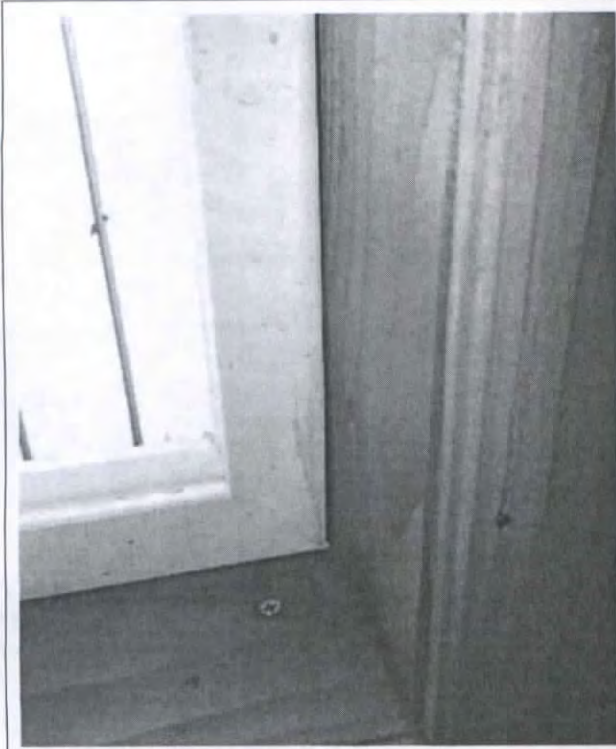
Fotografía N° 18: Marcos de ventana sin sello de silicona.

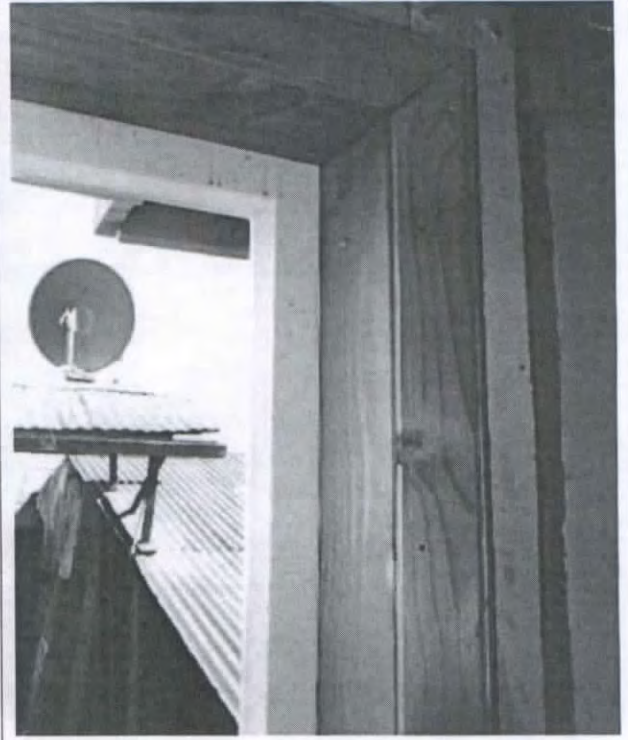
Fotografía N° 19: Marcos de ventana sin sello de silicona.

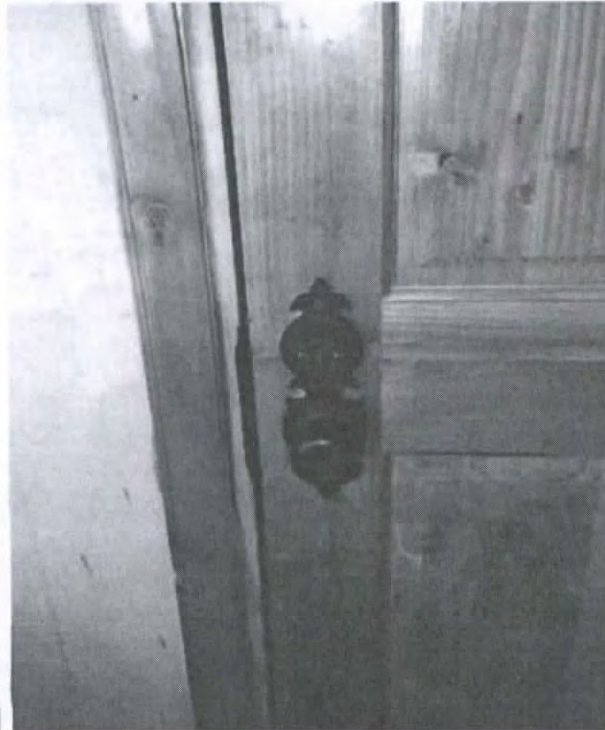
Fotografía N° 20: Cerradura instalada al revés en la puerta de cocina.

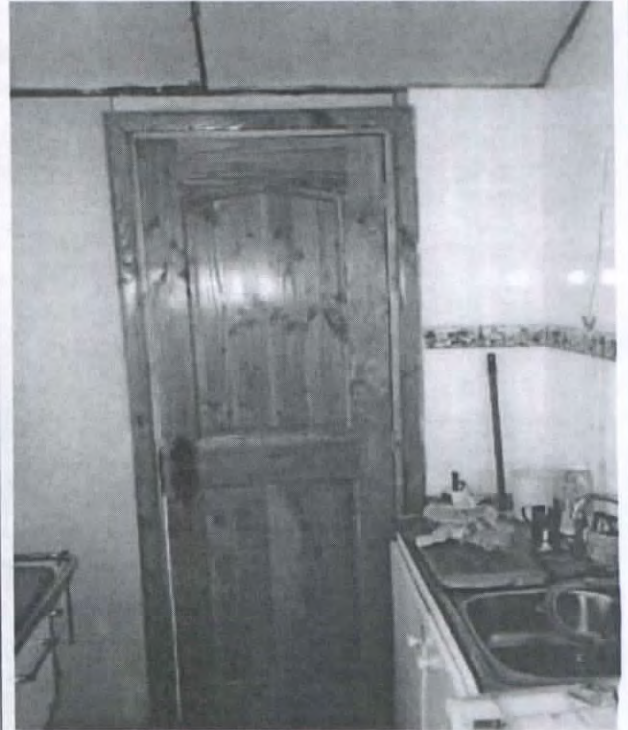
Fotografía N° 21: Excesiva separación de la hoja con el marco de la puerta de cocina.

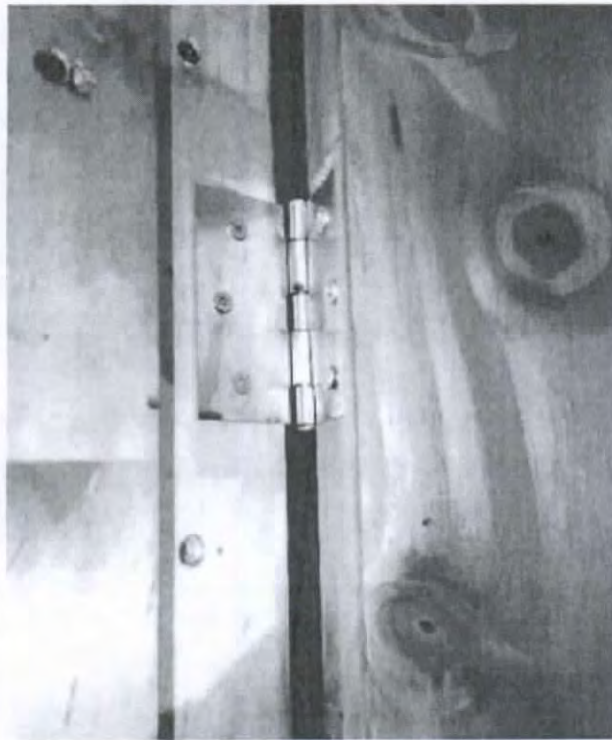
Fotografía N° 22: Bisagras mal instaladas en la puerta de cocina.

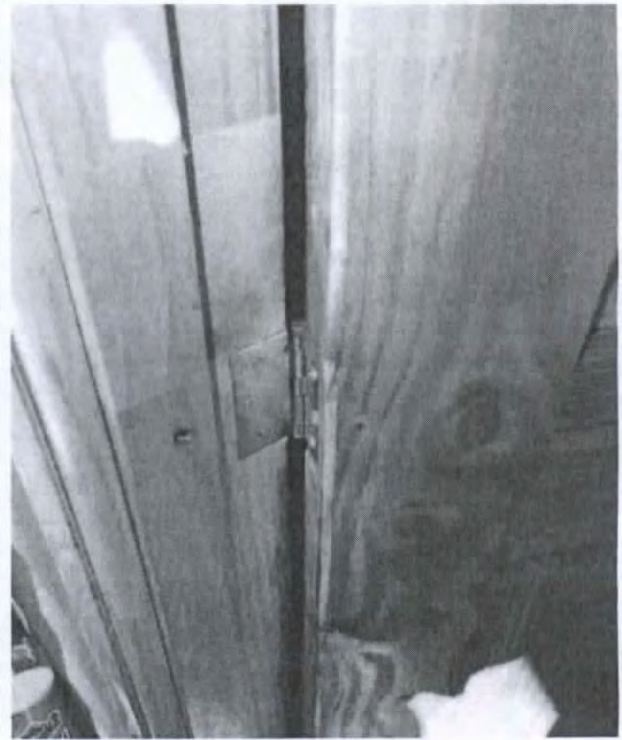
Fotografía N° 23: Bisagras mal instaladas en la puerta de cocina.

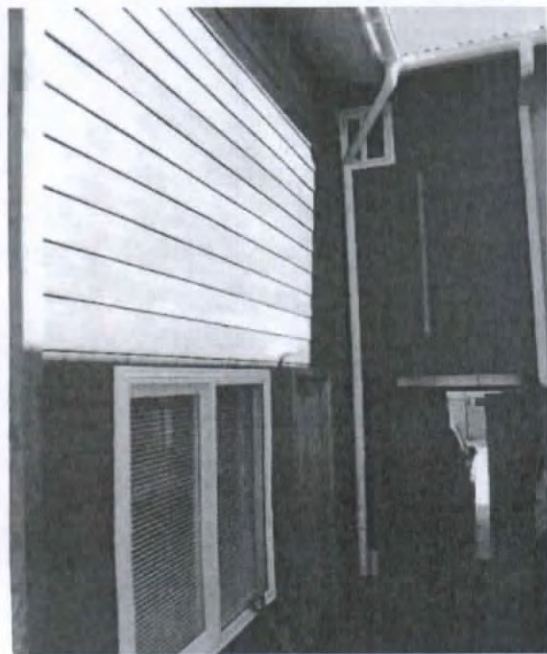
Fotografía N° 24: Revestimiento instalado en fachada lateral de la ampliación posterior no graficada en los planos.

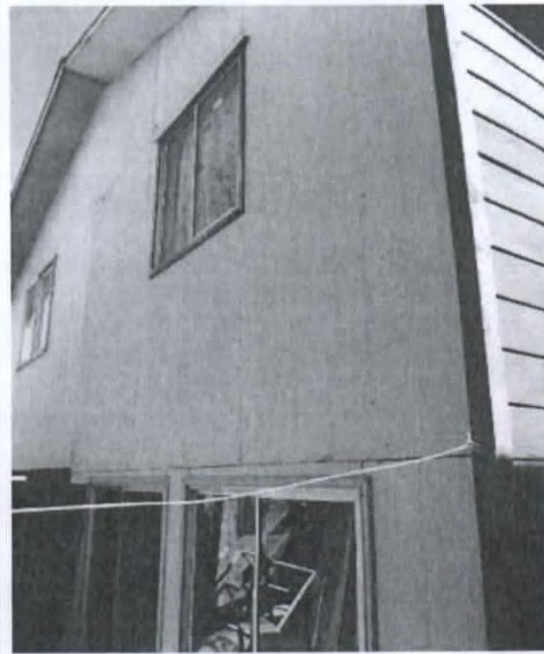
Fotografía N° 25: Ampliaciones no graficadas en los planos.

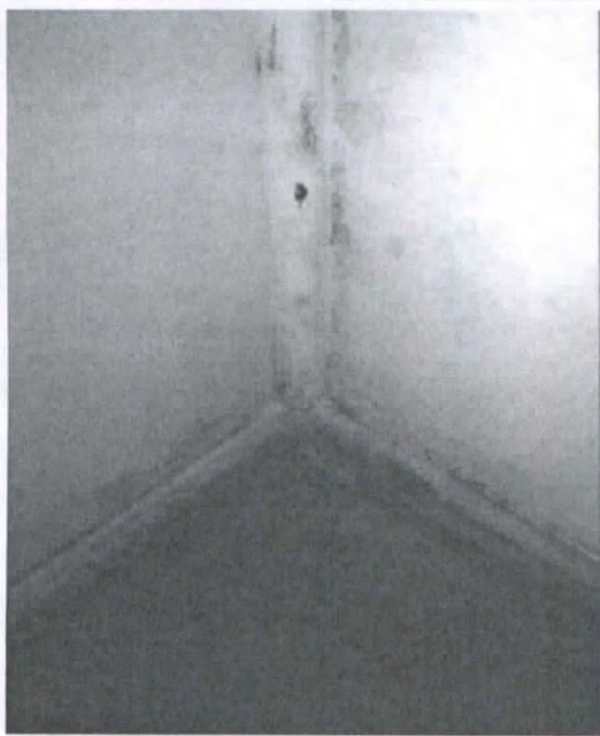
Fotografía N° 28: Hongos y humedad en guardapolvos de la zona ampliada.

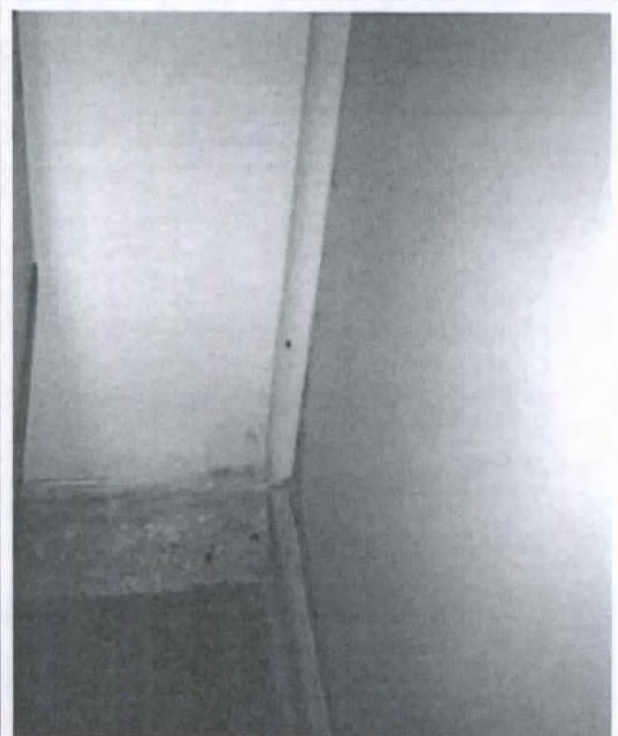
Fotografía N° 29: Hongos y humedad en guardapolvos de la zona ampliada.

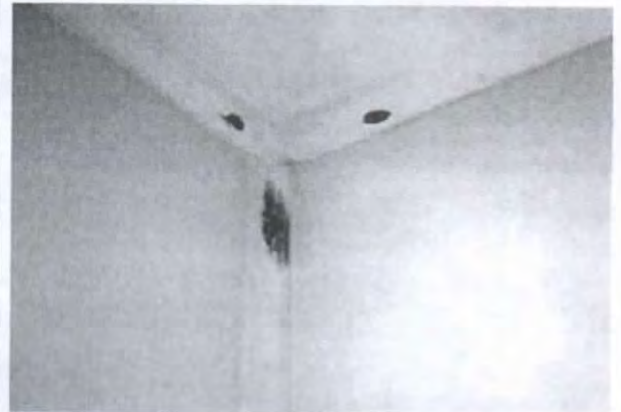
Fotografía N° 31: Hongos y humedad en cornisas de la zona ampliada.

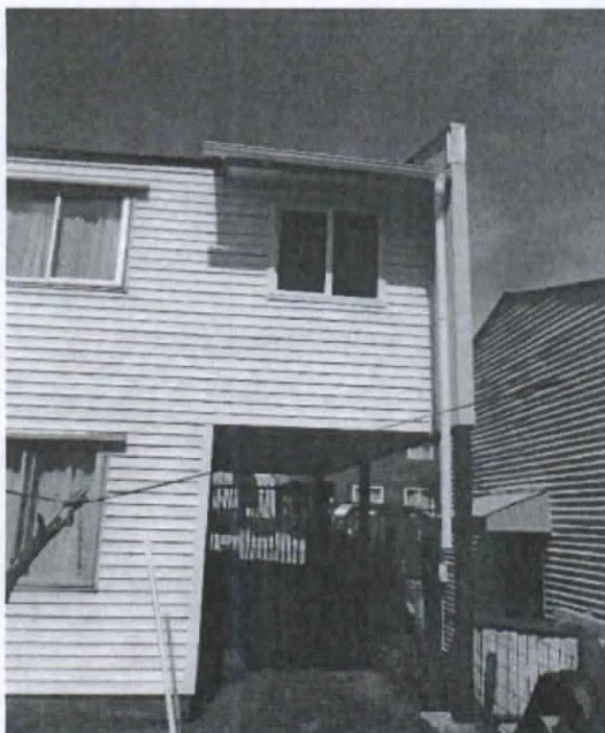
Fotografía N° 32: Bajada de agua corta en fachada norte.

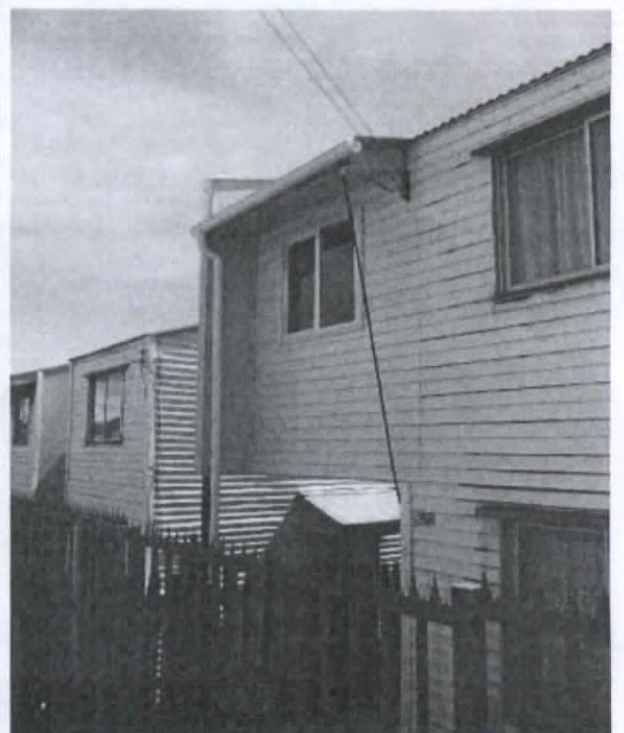
Fotografía N° 33: Bajada de agua corta en fachada sur.

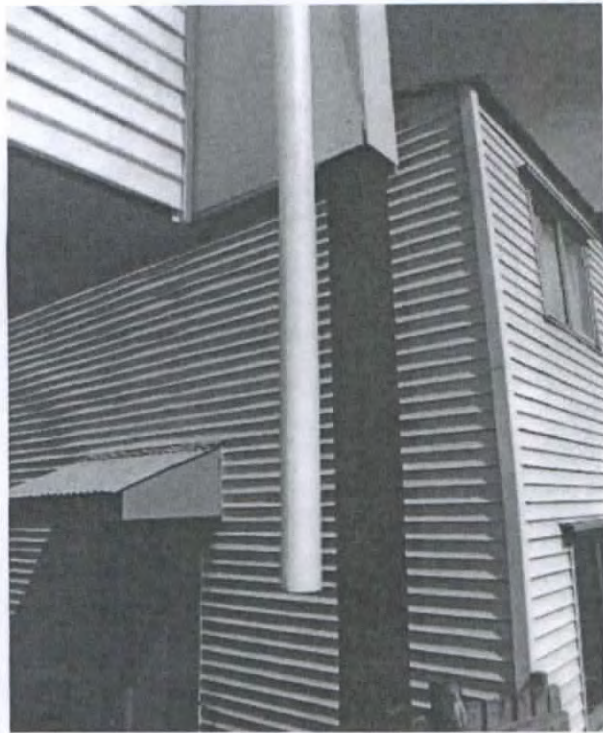
Fotografía N° 34: Bordes sin cubrejunta en los remates del revestimiento exterior.

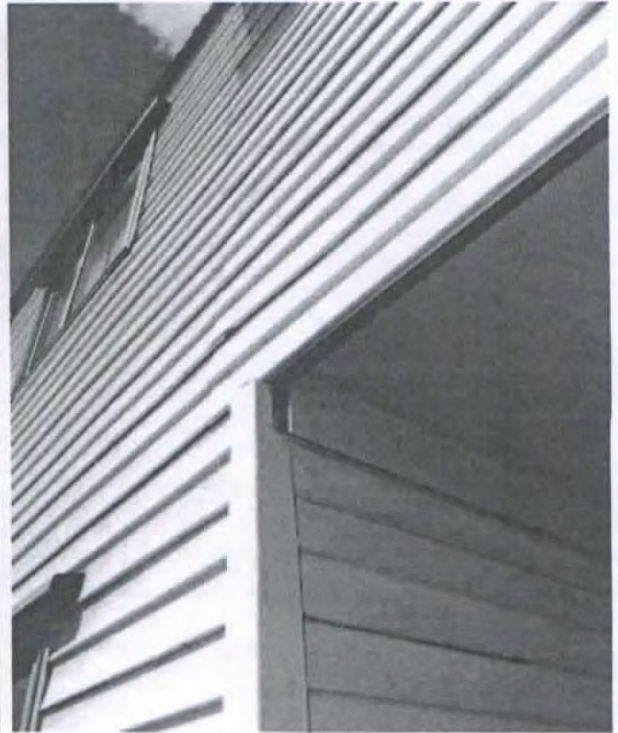
Fotografía N° 35: Bordes sin cubrejunta en los remates del revestimiento exterior.

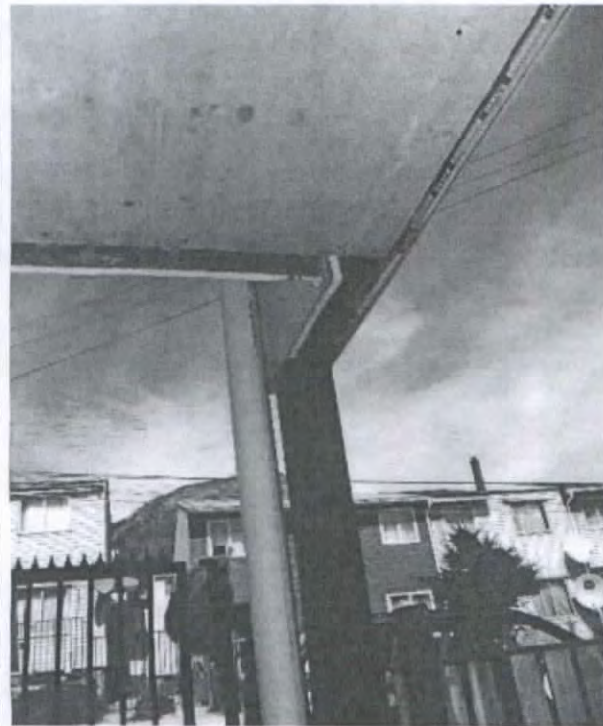
Fotografía N° 36: Bordes sin cubrejunta en los remates del revestimiento exterior.

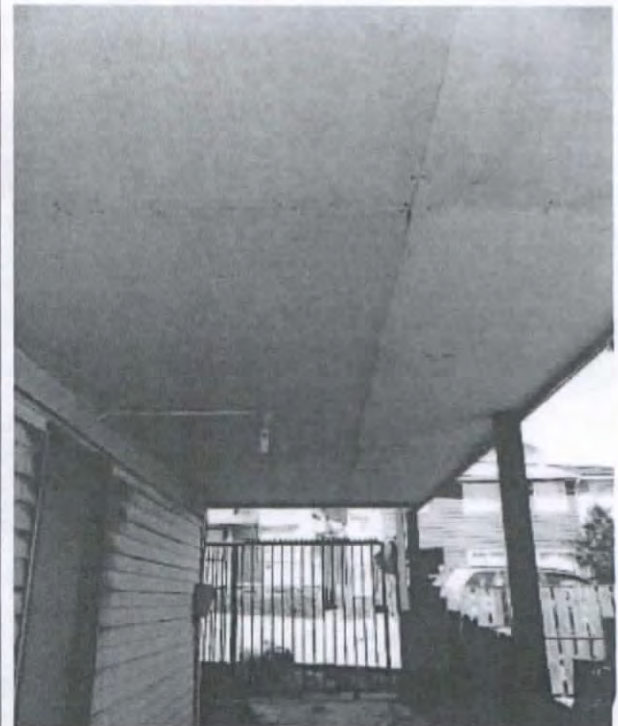
Fotografía N° 37: Bordes sin cubrejunta en los remates del revestimiento exterior.

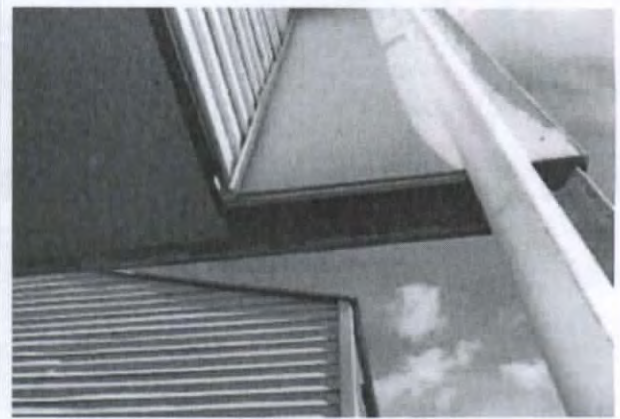
Fotografía N° 39: Bordes sin cubrejunta en los remates del revestimiento exterior.

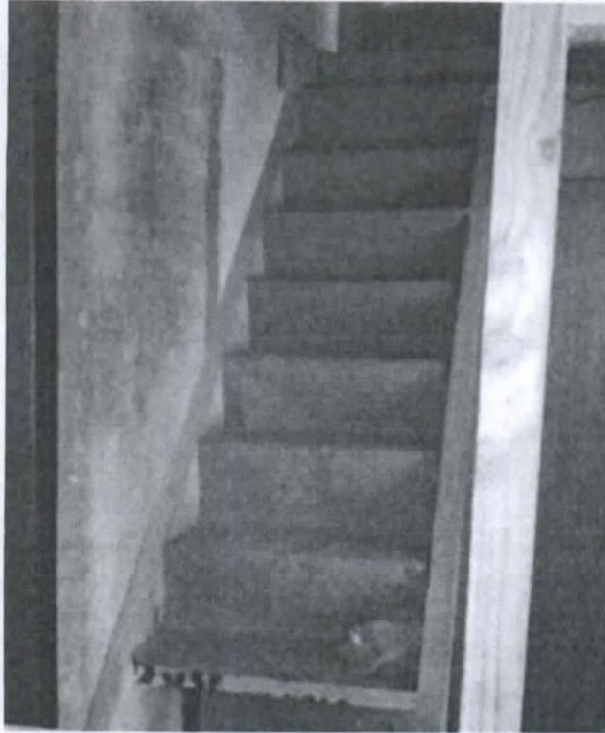
Fotografía N° 46: Escalera interior en ubicación distinta a lo proyectado.

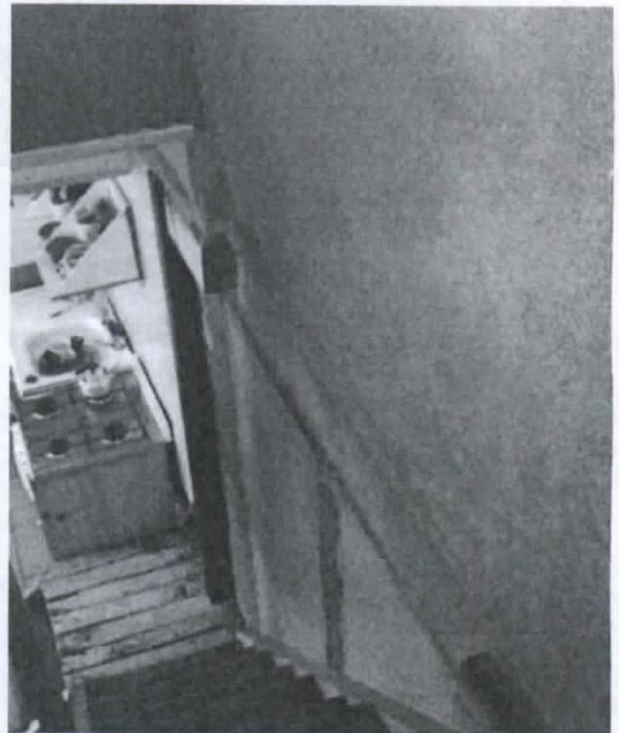
Fotografía N° 47: Escalera interior en ubicación distinta a lo proyectado.

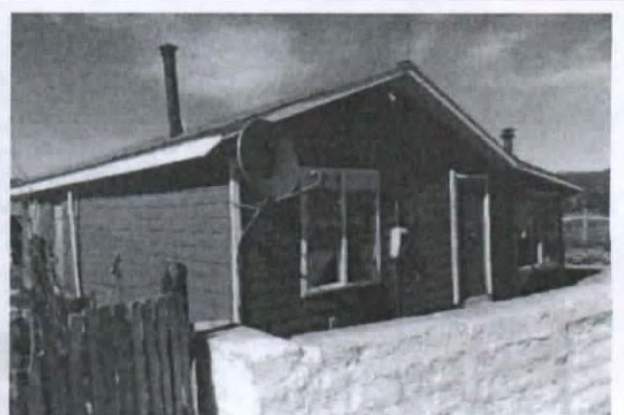
Fotografía N° 49: Ampliación lateral, no incluida en el proyecto.

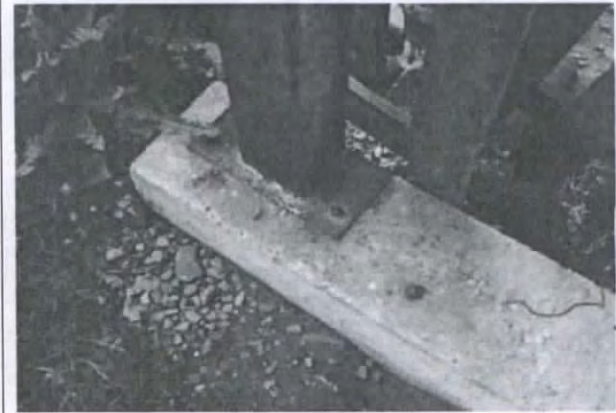
Fotografía N° 53: Tuercas y pernos de anclaje oxidados en fundaciones.

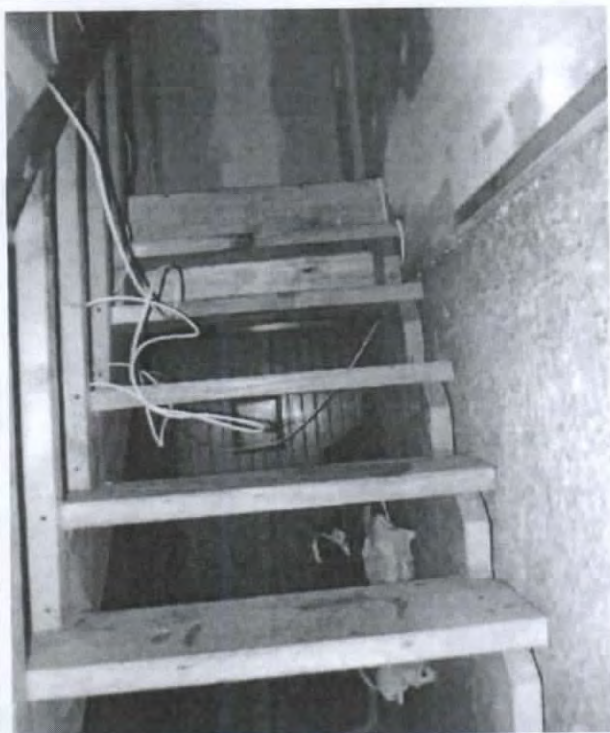
Fotografía N° 56: Escalera desnivelada.

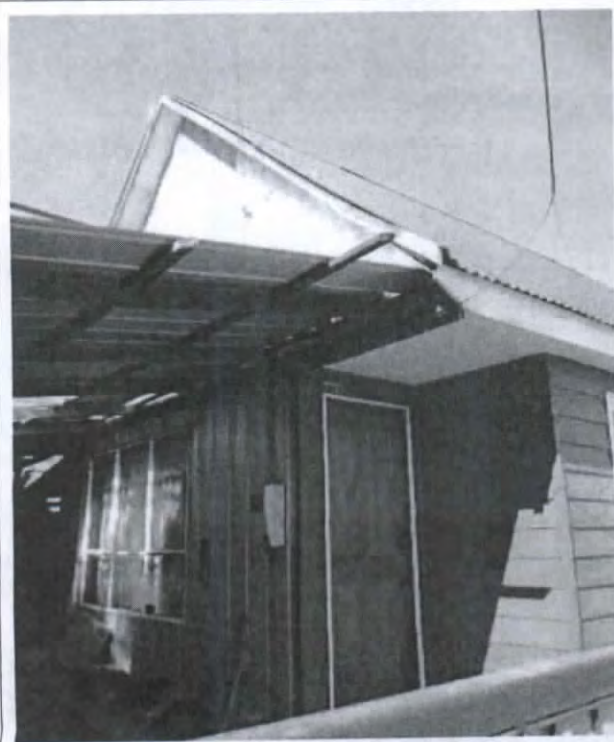
Fotografía N° 58: Fachada oriente sin la intervención proyectada.

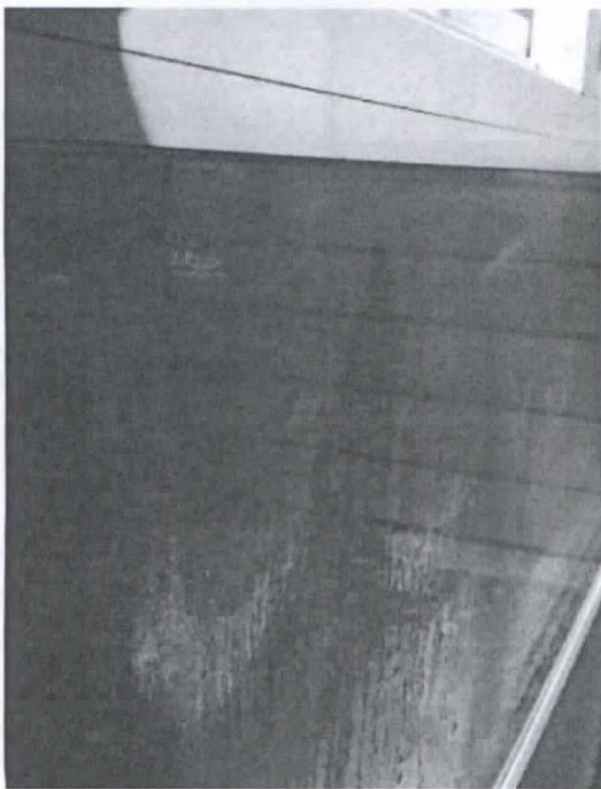
b) El ventanal de PVC del comedor se observa suelto y su hoja practicable es de menor tamaño que el marco; las terminaciones del marco fueron realizadas con parches de placa aglomerada, los que se observan englobados y torcidos; y existe condensación al interior del termopanel, situación que evidencia fallas en su hermeticidad.

Fotografía N° 62: Condensación al interior del termopanel del comedor.

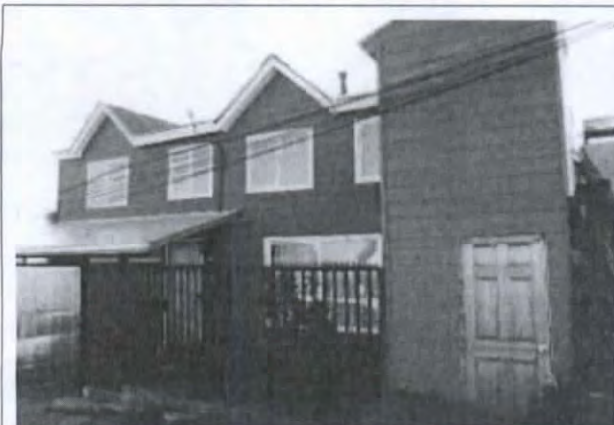
Fotografía N° 64: Fachada poniente con ampliaciones y modificaciones no graficadas en los planos del proyecto.

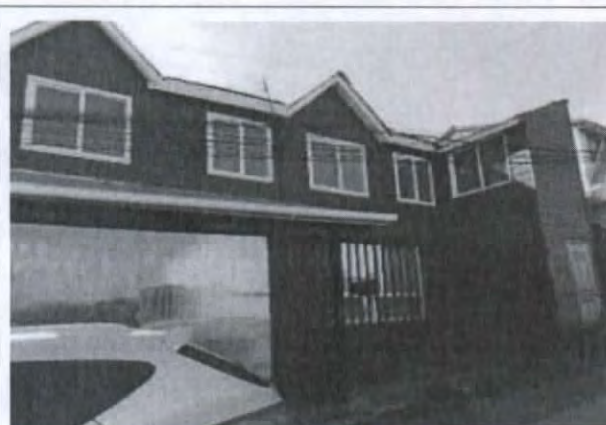
Fotografía N° 65: Fachada poniente con ampliaciones y modificaciones no graficadas en los planos del proyecto.

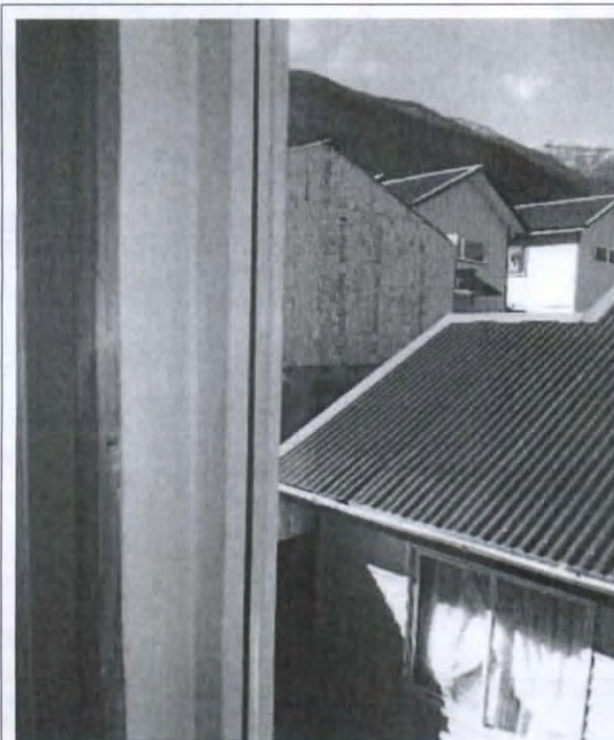
Fotografía N° 66: Ventana de la escalera sin sello entre el vidrio y el marco.

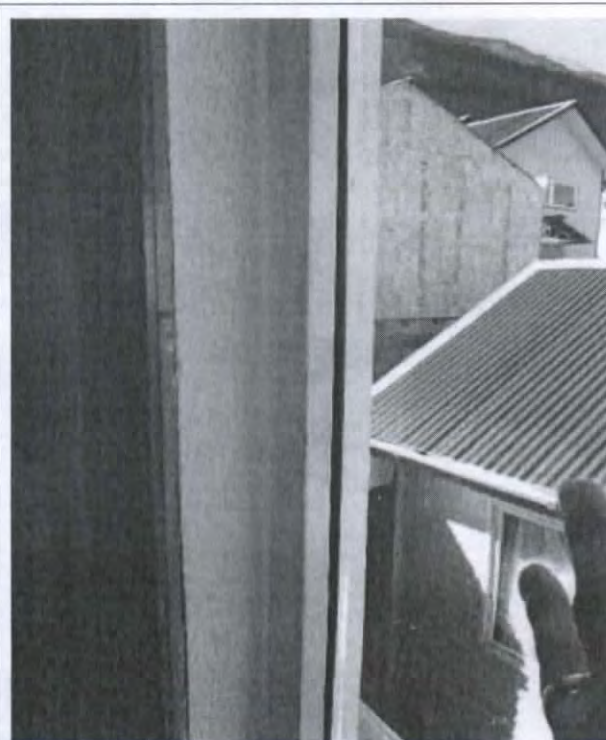
Fotografía N° 67: Ventana de la escalera sin sello entre el vidrio y el marco.

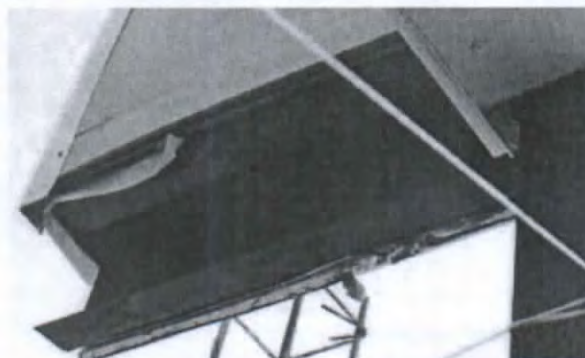
b) Los bordes de las planchas de yeso cartón del muro cortafuego se observan deteriorados, debido a que el perfil metálico horizontal C 150 x 50 x 3 mm. encauza aguas lluvias hacia el interior de la ampliación.

Fotografía N° 76: Yeso Cartón Deteriorado

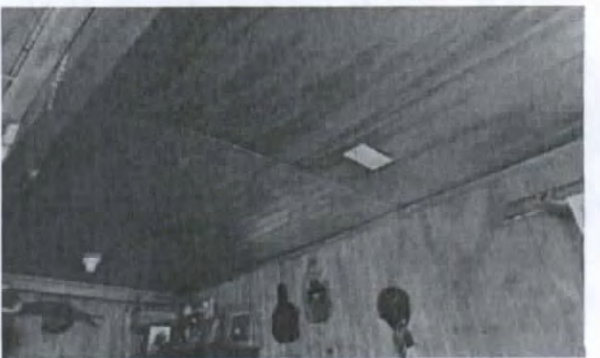
a) Debido a los trabajos realizados en la ampliación, se ocasionaron daños en la techumbre de zinc del living de la vivienda, situación que produjo el ingreso de aguas lluvias en el cielo de madera de dicho lugar.

Fotografía N° 77: Daños en cielo de living

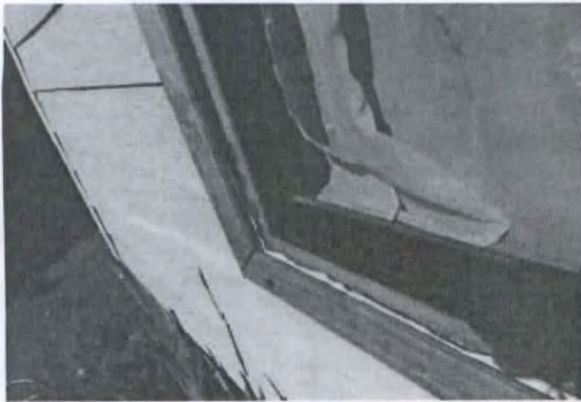
2.20. En la vivienda del beneficiario que se indica a continuación, se advierte falta de sellos y terminaciones deficientes en los marcos de madera de las ventanas.

Fotografía N° 78: Falta de sello y terminación deficiente en ventana.

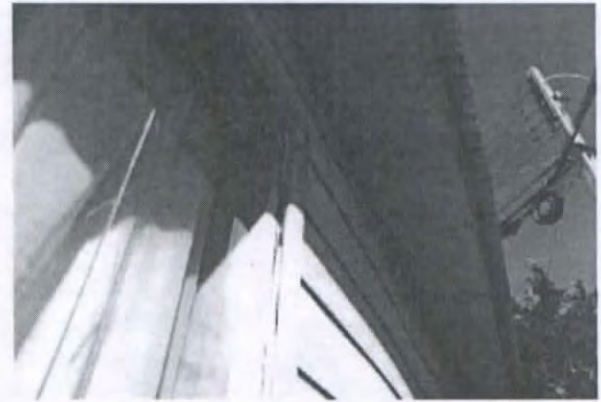
Fotografía N° 79: Falta de sello y terminación deficiente en ventana.

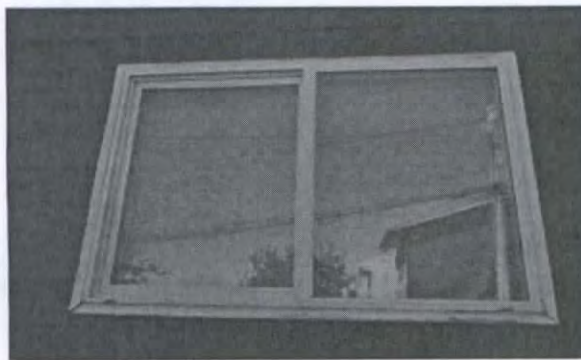
Fotografía N° 80: Ventana con problemas de cierre.

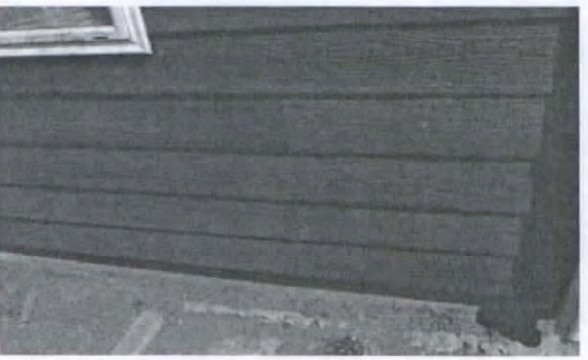
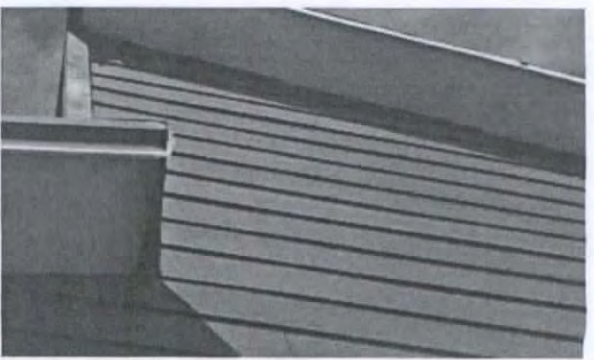
Fotografía N° 94: Revestimiento Instalado sobre revestimiento de zinc anterior.	Fotografía N° 95: Revestimiento con fijación deficiente.

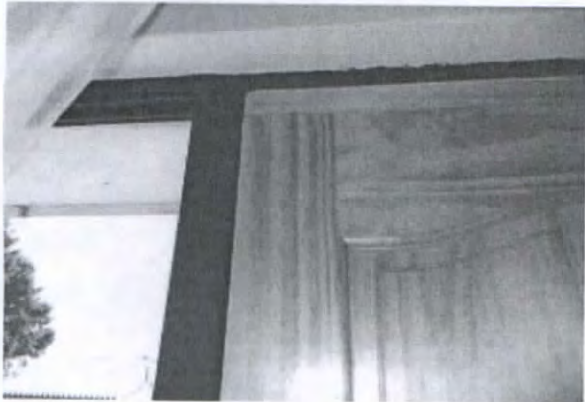
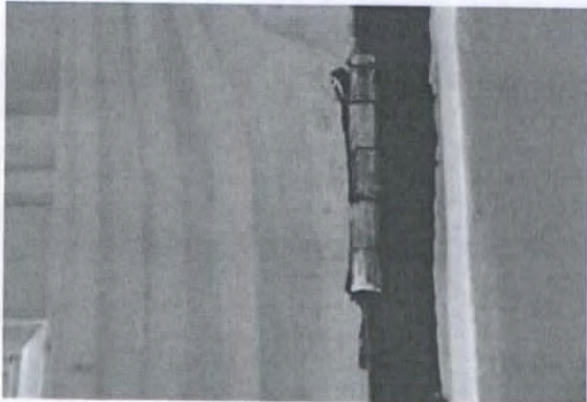
a) El marco metálico de la puerta principal se encuentra descuadrado, por lo que, se observan separaciones excesivas que producen filtraciones de viento. Además, las bisagras fueron instaladas en forma deficiente.

Fotografía N° 102: Separación de puerta y marco	Fotografía N° 103: Bisagra instalada en forma deficiente

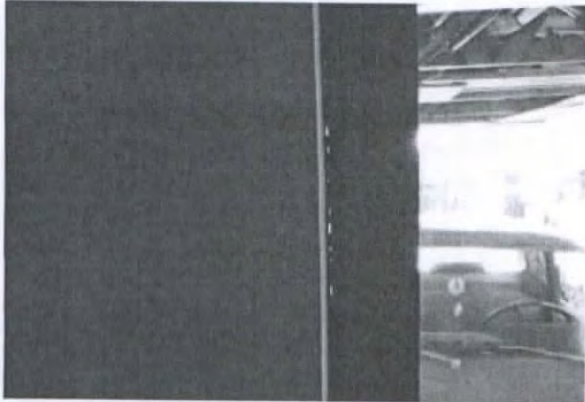
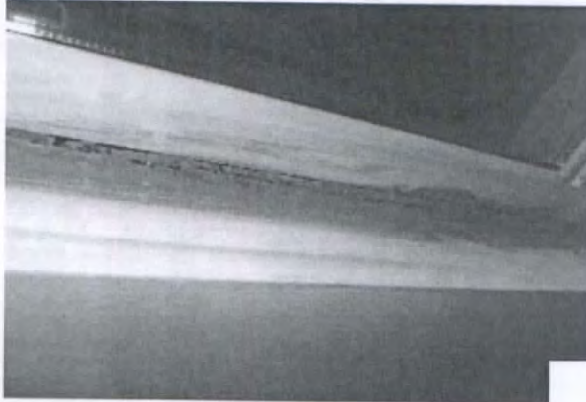
Fotografía N° 104: Falta de sello en ventanas	Fotografía N° 105: ventana con sello deficiente

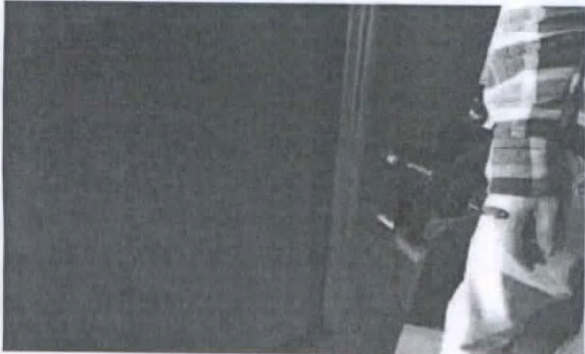
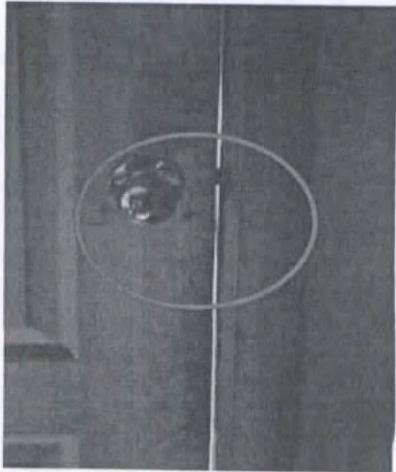
2.34. En la vivienda del beneficiario que se indica a continuación, se advierte una fijación deficiente de los tornillos de la cerradura de la puerta principal, y el descuadre de la puerta de la cocina, situaciones que impiden el adecuado cierre de dichas puertas.

Fotografía N° 106: Fijación de tornillos deficiente	Fotografía N° 107: Pestillo no encaja adecuadamente
