**INSPECCIÓN
DE OBRA PÚBLICA**

**Servicio de Vivienda y
Urbanización de la Región de
Aysén del General Carlos Ibáñez
del Campo**

**Número de Informe: 172/2015
12 de junio de 2015**

INFORME FINAL N° 172 DE 2015, SOBRE
INSPECCIÓN A LA OBRA: "CONSERVA-
CIÓN VÍAS URBANAS HCV COYHAIQUE-
GRUPO II".

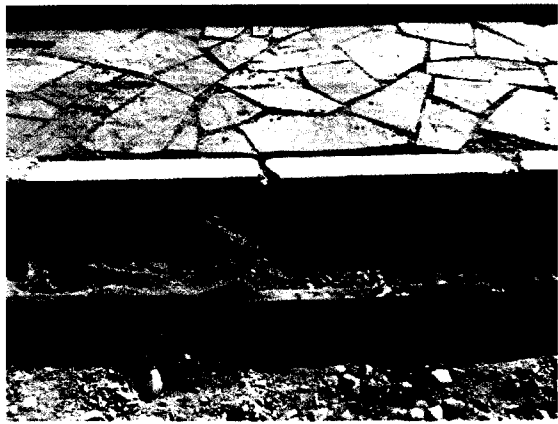
N°	PARTIDA/ ACTIVIDAD	DETALLE	HALLAZGO	NORMA VULNERADA	RESPALDO	RESPUESTA DEL SERVICIO	ANÁLISIS CONTRALORÍA
1	4.1 "Suministro y colocación de soleras tipo A".	La partida considera la preparación de la fundación, emplentillado, colocación, respaldo y requisitos de soleras prefabricadas tipo A; sin embargo, en terreno se visualizó que dicho elemento fue fabricado en sitio, en la calle Arturo Prat entre Francisco Bilbao y General Parra.	Se observan desprendimientos y fracturas de borde de las soleras tipo A fabricadas en sitio.	Inciso segundo del numeral 5.607.301 de la Sección 5.607 Soleras del Manual de Carreteras aplicable en la especie, citado en las Bases Técnicas Generales del proyecto.	Anexo, fotografías N ^{os} 1 y 2.	Al respecto, el SERVIU informa que dentro de los trabajos de terminación de la obra, se consideró el reemplazo de todas aquellas soleras que no cumplan con lo establecido en las especificaciones técnicas, por otra parte, señala que el tramo observado, no ha sido entregado formalmente a la inspección y por tanto las soleras no han sido pagadas.	Atendido que no se acredita la ejecución de labores que den solución a los aspectos observados, corresponde mantener la observación.

Fotografía N° 1 – 4/03/2015: Solera con desprendimiento de borde de apoyo en calle Arturo Prat.	Fotografía N° 2 – 4/03/2015: Solera con desprendimiento de borde de apoyo en calle Arturo Prat.

3.2. En cuanto a lo señalado en el acápite I “Aspectos constructivos”, numerales 1, 2, 3, 5, 6, 7, 8 y 9, el servicio deberá acreditar documental y/o gráficamente la corrección de los aspectos observados, ajustándose a los antecedentes técnicos que rigen el contrato, dentro del plazo de 60 días hábiles contados desde la recepción de este informe, sin perjuicio de su verificación en una futura acción de seguimiento.

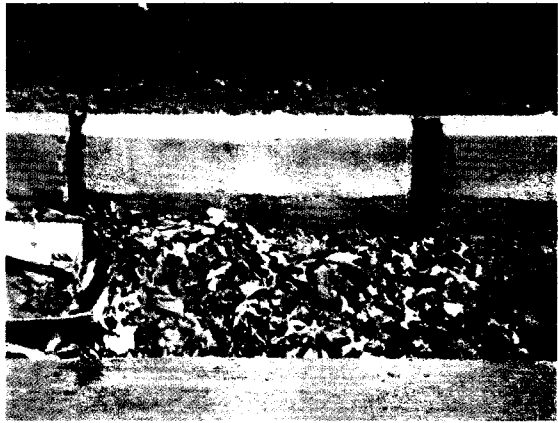
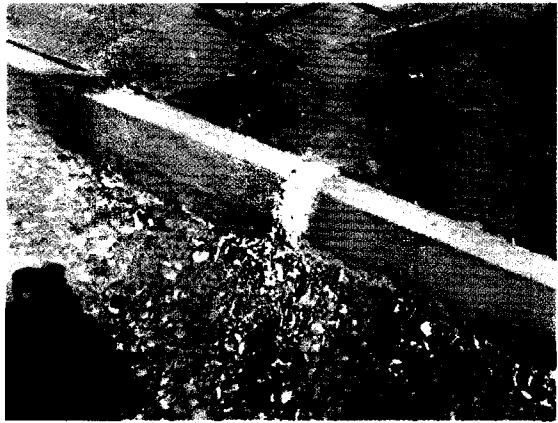
2	4.1 "Suministro y colocación de soleras tipo A".	La partida corresponde específicamente a la preparación de la fundación, emplentillado, colocación, respaldo y requisitos de soleras prefabricadas tipo A; sin embargo, en terreno se visualizó la fabricación de dicho elemento en sitio, en la calle Arturo Prat entre Francisco Bilbao y General Parra.	Se verificó en terreno una separación superior a 0,05 metros entre las soleras confeccionadas en sitio, además, se utilizó un hormigón con gravilla en el relleno de los emboquillados.	Numeral 5.607.303 de la sección 5.607 Soleras del Manual de Carreteras aplicable en la especie, citado en las Bases Técnicas Generales del proyecto, donde se señala que las juntas verticales de contracción de las soleras confeccionadas en sitio se formarán en el hormigón fresco, mediante tabillas de asbesto cemento o de otro material aprobado por el Inspector Fiscal.	Anexo, fotografías N ^{os} 3, 4, 5 y 6.	El Servicio señala, que la norma vulnerada no es aplicable a la obra en particular, ya que las soleras ejecutadas en sitio fueron fabricadas utilizando un moldaje metálico, con las dimensiones de una solera tipo A. A modo de justificación, indica que debido a que los antecedentes técnicos de la obra no consideraban la reposición de baldosas y piedra pizarra existente en las aceras, para evitar la necesidad de obras extraordinarias que elevarían el costo de ejecución de la obra y ante la imposibilidad de reutilizar las soleras existentes, se decide ejecutar soleras en sitio. En relación al distanciamiento entre soleras, agrega que, este se debe a la maniobrabilidad del moldaje metálico	Atendida la respuesta, es necesario señalar que el numeral 1 "Generalidades" de las Bases Técnicas Generales del proyecto, establece como normativa aplicable los volúmenes 2, 3, 4 y 5 del Manual de Carreteras. Por otra parte, debe indicarse que, si bien, en los antecedentes que rigen el contrato no se visualizan especificaciones, o requerimientos para la recomendación de soleras según el procedimiento realizado y descrito por el Servicio, dicha faena no se condice con lo señalado en el citado Manual de Carreteras, siendo aquel, el único

Fotografía N° 3 – 4/03/2015: Solera con separación superior a 0,05 m.	Fotografía N° 4 – 4/03/2015: Solera con separación superior a 0,05 m.

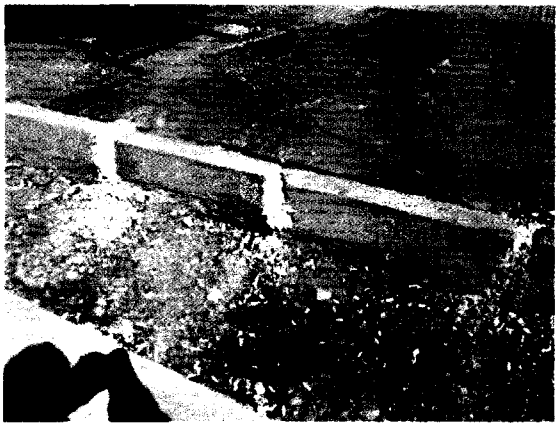
Fotografía N° 5 – 4/03/2015: Solera con separación superior a 0,05 m.	Fotografía N° 6 – 4/03/2015: Solera con separación superior a 0,05 m.

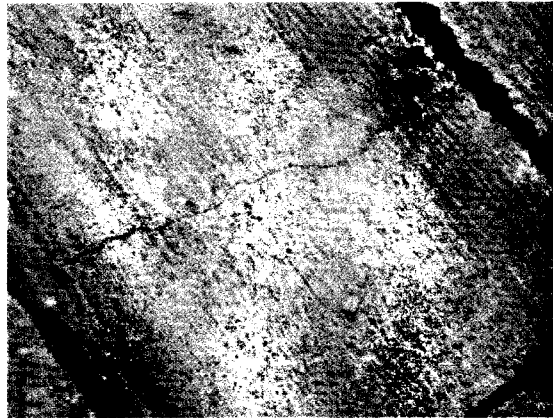
Fotografía N° 13 – 4/03/2015: Fisuras en zarpa de calle Francisco Bilbao.

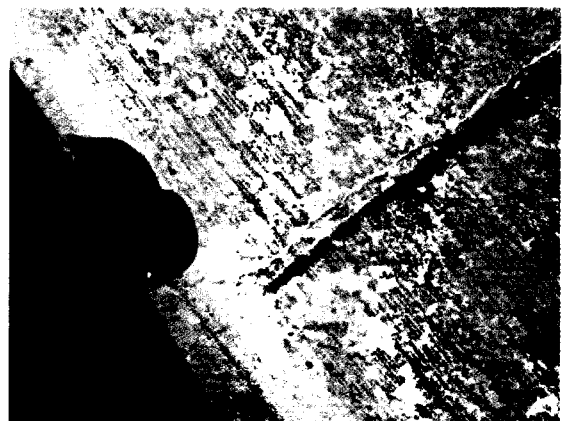
Fotografía N° 16 – 4/03/2015: Aserrado de junta no coincide con fisura inducida.

1.7	Las juntas aserradas en las calles Eusebio Lillo y Francisco Bilbao no coinciden con los ejes de las fisuras inducidas, con la consecuente desintegración de la arista de las juntas.	Acreditar documental y gráficamente que la empresa constructora realizó el sellado correspondiente a todas las fisuras inducidas en las calles afectadas, reparando la desintegración de la arista de las juntas.

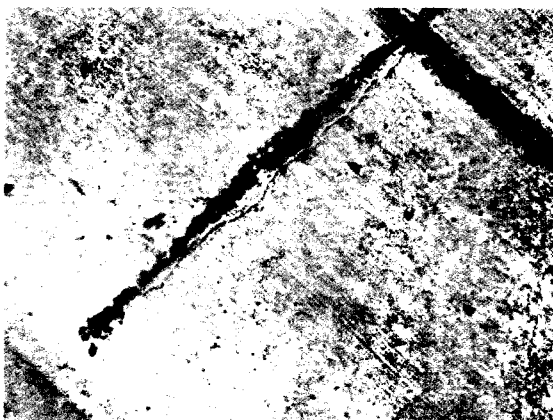
Fotografía N° 17 – 4/03/2015: Aserrado de junta no coincide con fisura inducida.

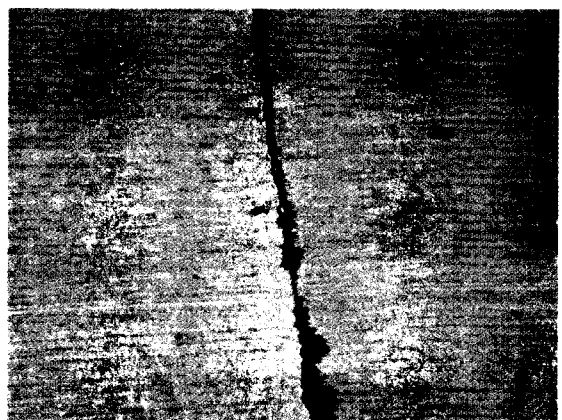
Fotografía N° 18 – 4/03/2015: Desintegración de junta en calle Eusebio Lillo.

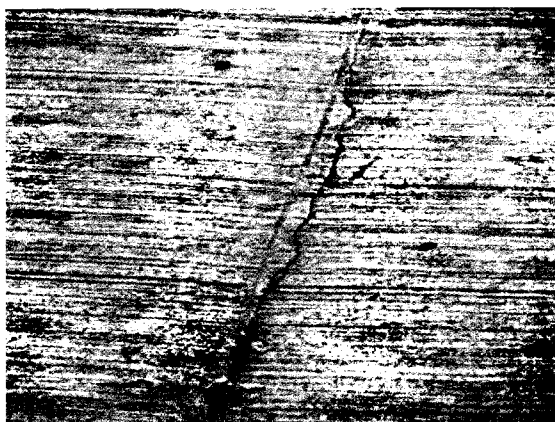
Fotografía N° 19 – 4/03/2015: Aserrado de Junta no coincide con fisura inducida en calle Eusebio Lillo

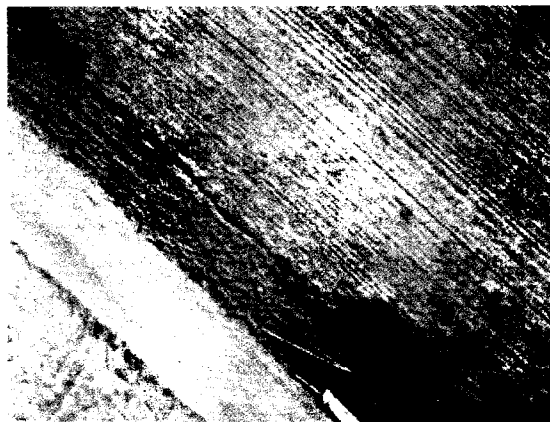
Fotografía N° 20 – 4/03/2015: Desprendimiento de sello de juntas en calle Eusebio Lillo

1.8	Se observa la ausencia o desprendimiento del sello de las juntas en distintos sectores del pavimento construido.	Acreditar documental y gráficamente que la empresa constructora realizó el repaso del sellado correspondiente.

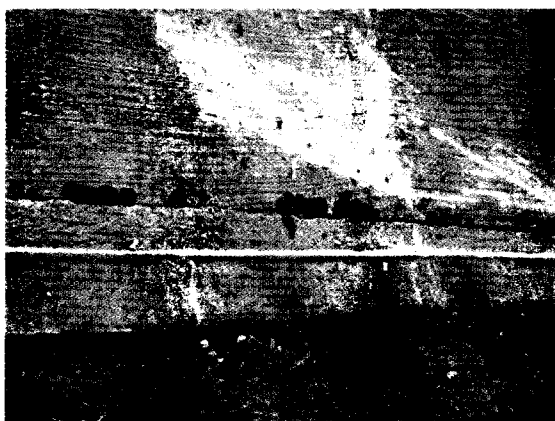
Fotografía N° 21 – 4/03/2015: Desprendimiento de sello de juntas en calle Eusebio Lillo

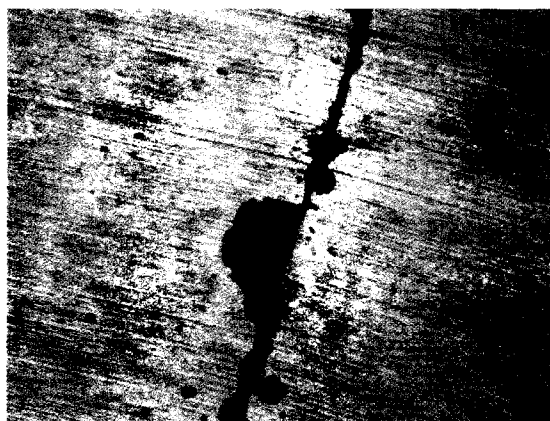
Fotografía N° 22 – 4/03/2015: Bache en calzada de hormigón de calle Eusebio Lillo.

1.9	En la Calle Eusebio Lillo, es posible observar defectos superficiales en el hormigón, tales como baches, y desprendimiento de aristas.	Acreditar documental y gráficamente que empresa efectuó la corrección de los aspectos observados, ajustándose a los antecedentes técnicos que rigen el contrato.			
II	Se ejecutaron soleras fabricadas en sitio en circunstancias que las especificaciones técnicas están referidas a soleras prefabricadas.	Remitir un informe técnico que acredite que las soleras correspondientes a la calle Arturo Prat, entre las calles Francisco Bilbao y General Parra, cumplen con los parámetros mínimos de resistencia y durabilidad acordes a este tipo de elementos.

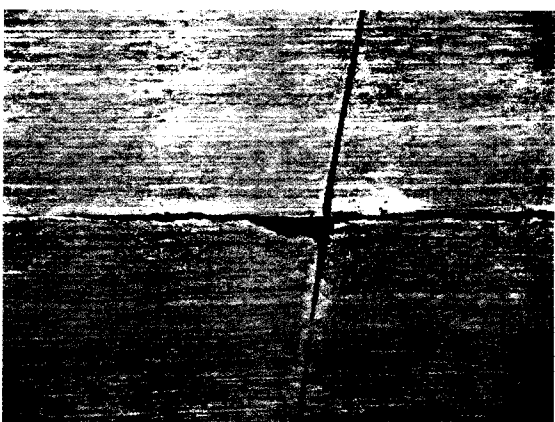
Fotografía N° 23 – 4/03/2015: Desprendimiento de arista en calle Eusebio Lillo.

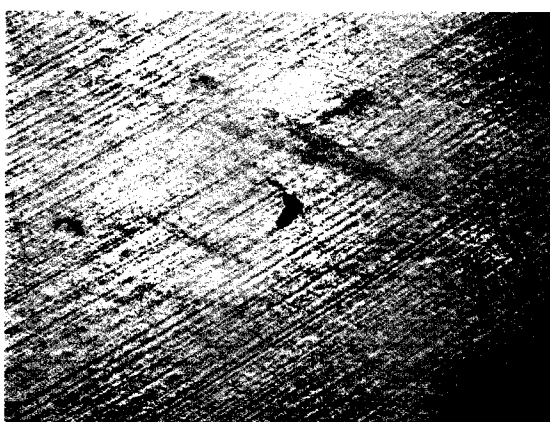
Fotografía N° 24 – 4/03/2015: Defecto superficial en calle Eusebio Lillo.

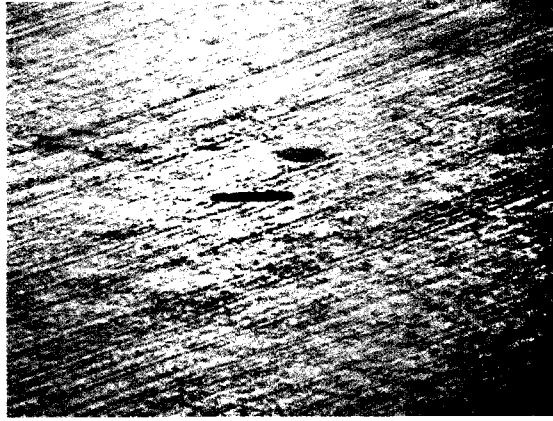
Fotografía N° 25 – 4/03/2015: Defecto superficial en calle Eusebio Lillo.

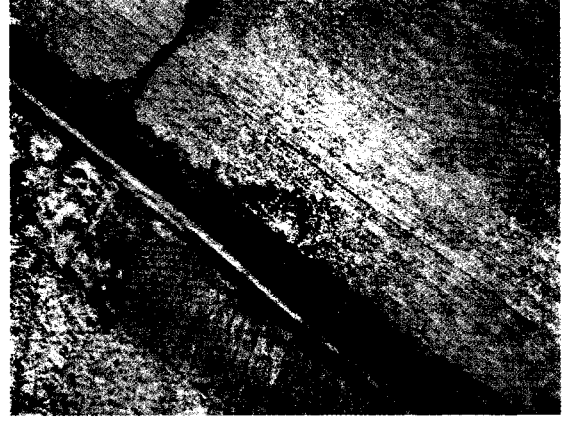
Fotografía N° 26 – 4/03/2015: Desprendimiento de borde de calzada en calle Eusebio Lillo.
