Adjunto, remito a Ud., para su conocimiento y fines pertinentes, Informe Final N° 177, de 2015, debidamente aprobado, sobre inspección a la obra: "Conservación Vías Urbanas HCV Coyhaique – Grupo III", a cargo del Servicio de Vivienda y Urbanización de la Región de Aysén del General Carlos Ibáñez del Campo.

**Número de Informe: 177/2015
12 de junio de 2015**

INFORME FINAL N° 177, DE 2015, SOBRE
INSPECCIÓN A LA OBRA: "CONSERVA-
CIÓN VÍAS URBANAS HCV COYHAIQUE-
GRUPO III".

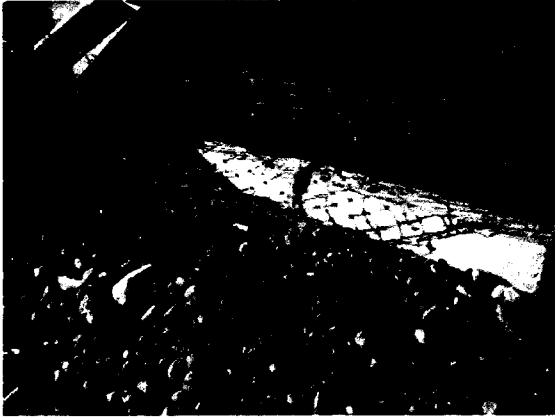
N°	PARTIDA/ ACTIVIDAD	DETALLE	HALLAZGO	NORMA VULNERADA	RESPALDO	RESPUESTA DEL SERVICIO	ANÁLISIS CONTRALORÍA
1	4.1 "Suministro y colocación de soleras tipo A."	La partida considera la preparación de la fundación, emplantillado, colocación, respaldo y requisitos de soleras prefabricadas tipo A. Indicando en lo que importa, que toda solera que tenga despunte, aristas saltadas cubiertas con mortero, lechada superficial y/o que no sea recta en su parte superior, será rechazada y reemplazada.	En el tramo correspondiente a la Avenida Ogana, es posible observar la colocación de soleras con despuntes y aristas saltadas.	Numeral 4.1e Criterios de aceptación del ítem 4.1 Suministro y colocación de Soleras tipo A (ML) (H-30), de las Especificaciones Técnicas Especiales "Conservación de calles diversas comunas Región de Aysén" Conservación calzadas HCV Grupo III.	Anexo, fotografías N°s 1, 2, 3, 4, 5 y 6.	En su respuesta, el Servicio señala, que la obra se encontraba en ejecución al momento de la fiscalización, por lo que dentro de los trabajos de terminación, se consideró el reemplazo de todas aquellas soleras que no cumplían con lo establecido en las especificaciones técnicas.	Debido a que no se presentan antecedentes que respalden lo expresado por el Servicio, se mantiene la observación. En razón de lo indicado, esa entidad deberá acreditar documental y gráficamente la corrección de los aspectos objetados, dentro del plazo de 60 días hábiles contados desde la recepción de este informe, sin perjuicio de su verificación en una futura acción de seguimiento.

Fotografía N° 1 – 6/03/2015: Solera con despunte.	Fotografía N° 2 – 6/03/2015: Solera con despunte.

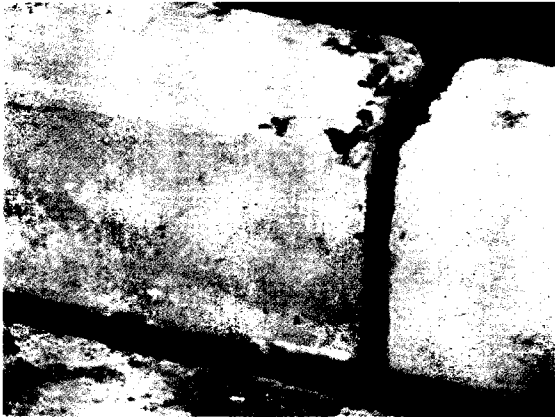
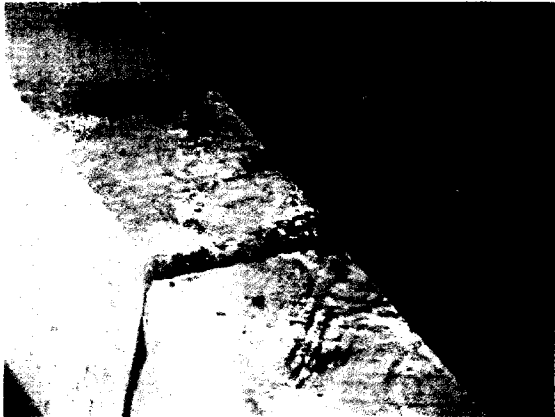
Fotografía N° 3 – 6/03/2015: Solera con arista saltada.	Fotografía N° 4 – 6/03/2015: Solera con arista saltada.

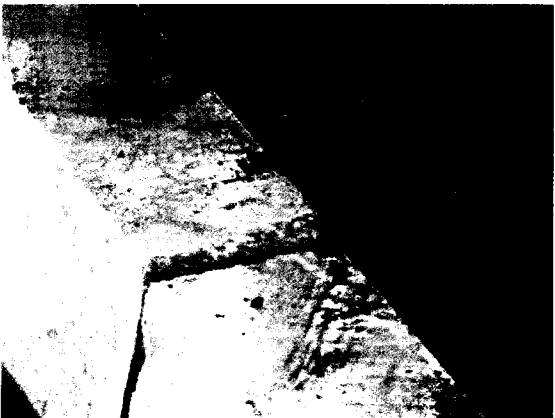
Fotografía N° 5 – 6/03/2015: Solera con arista saltada.	Fotografía N° 6 – 6/03/2015: Solera con arista saltada.

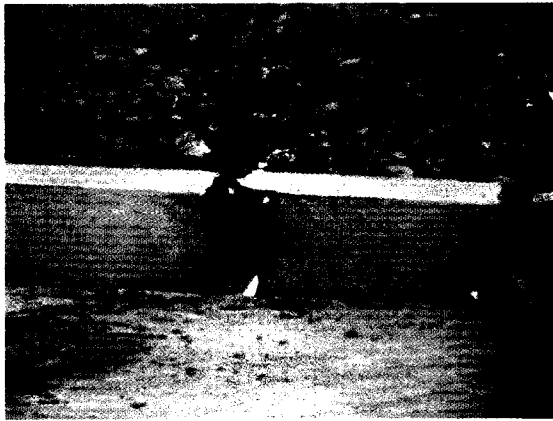
2	4.1 "Suministro y colocación de soleras tipo A."	La partida considera la preparación de la fundación, emplantillado, colocación, respaldo y requisitos de soleras prefabricadas tipo A. Indicando, en lo que respecta al uso de soleras de un tamaño menor al normal, que el corte será efectuado con sierra.	En el tramo de la Avenida Ogana, se aprecia el uso de soleras de menor tamaño con respecto a la longitud normal de las soleras tipo A, y además, no habiéndose efectuado el corte mediante sierra.	Título "Colocación de Soleras" del ítem 4.1 Suministro y colocación de Soleras tipo A (ML) (H-30), de las Especificaciones Técnicas Especiales "Conservación de calles diversas comunas Región de Aysén" Conservación calzadas HCV Grupo III	Anexo, fotografías N°s 7, 8 y 9.	El SERVIU expone que la obra se encontraba en ejecución al momento de la visita. Asimismo, respecto a la menor longitud de las soleras tipo A, señala que, debe entenderse que estas, se encuentran principalmente en el bandejón central de Avenida Ogana, el cual, considera en sus extremos, soleras curvas, de radios muy pequeños, por lo que la longitud de las soleras debe ser rectificadas en el proceso constructivo. En lo que respecta al corte de las	Anotado lo anterior, corresponde indicar que el servicio no presenta antecedentes que acrediten el reemplazo de las soleras rectas observadas -indicadas en las fotografías N°s 7, 8 y 9-, por lo que corresponde mantener la observación. El Servicio deberá acreditar documental y gráficamente la corrección de los aspectos observados, dentro del plazo de 60 días hábiles contados desde la recepción de este informe, sin perjuicio de su verificación en una futura acción de seguimiento.

Fotografía N° 7 – 6/03/2015: Solera de menor tamaño sin aserrado.

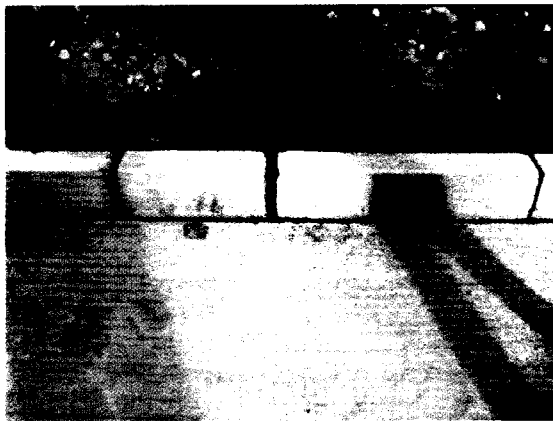
Fotografía N° 9 – 6/03/2015: Solera de menor tamaño sin aserrado.

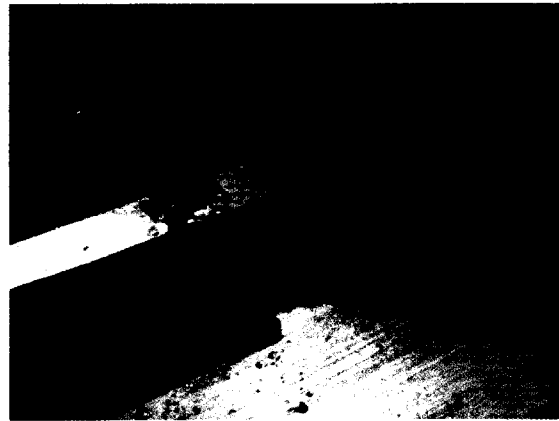
3	4.1 "Suministro y colocación de soleras tipo A."	La partida considera la preparación de la fundación, emplastillado, colocación, respaldo y requisitos de soleras prefabricadas tipo A. Indicando que la separación permitida entre soleras será de 15 mm. como máximo y el emboquillado se hará con mortero de cemento y arena fina en una proporción 1:4 en peso.	Se verificó en terreno una separación entre soleras mayor a la especificada, además, se utilizó hormigón con gravilla en el relleno de los emboquillados, en lugar de mortero de cemento y arena fina.	Título "Colocación de Soleras" del ítem 4.1 Suministro y colocación de Soleras tipo A (ML) (H-30), de las Especificaciones Técnicas Especiales "Conservación de calles diversas comunas Región de Aysén" Conservación calzadas HCV Grupo III.	Anexo, fotografías N ^{os} 10 y 11.	En su respuesta, el Servicio señala que la obra se encontraba en ejecución en la fecha de la inspección, por lo que, dentro de los trabajos de terminación, se reemplazaron las soleras que tenían una separación mayor a la especificada, reemplazándose en consecuencia el mortero utilizado en el relleno de los emboquillados.	Respecto de lo expuesto por la Entidad, debe señalar que no se presentan respaldos que acrediten lo expresado, por lo que se mantiene la observación. Atendido lo anterior, el SERVIU Aysén deberá acreditar documental y gráficamente la corrección de los aspectos observados, dentro del plazo de 60 días hábiles contados desde la recepción de este informe, sin perjuicio de su verificación en una futura acción de seguimiento.

Fotografía N° 10 – 6/03/2015: Separación entre solera mayor a la especificada y emboquillado con gravilla.

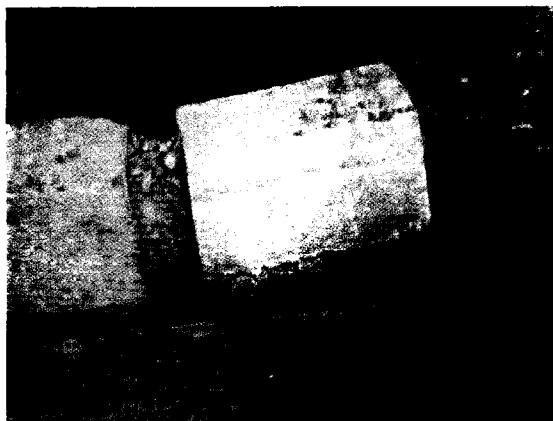
Fotografía N° 11 – 6/03/2015: Separación entre solera mayor a la especificada y emboquillado con gravilla.

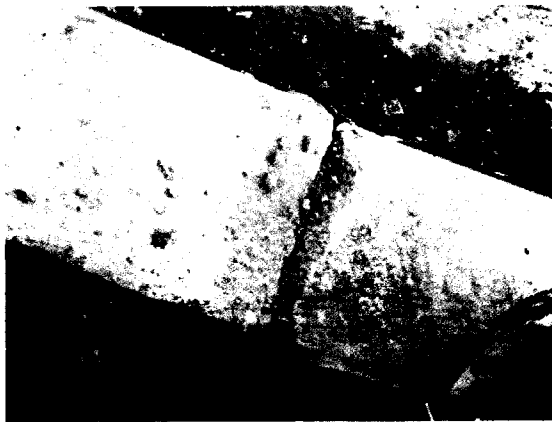
Fotografía N° 15 – 6/03/2015: Solera con emboquillado fisurado en calle Victoria.

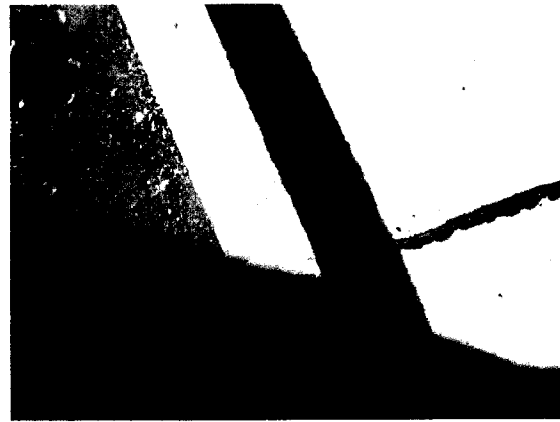
Fotografía N° 16 – 6/03/2015: Solera con emboquillado fisurado en calle Francisco Bilbao.

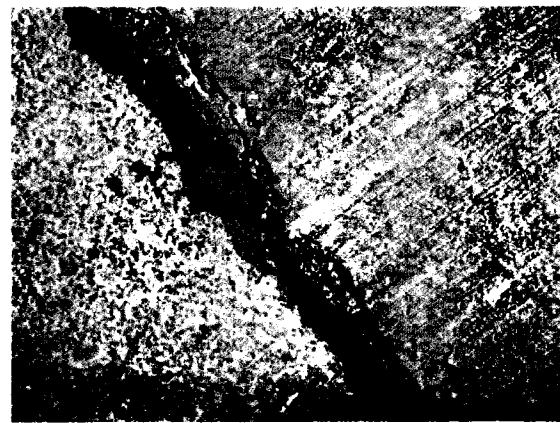
Fotografía N° 18 – 6/03/2015: Desintegración de arista de junta de pavimento nuevo y antiguo en calle Victoria.

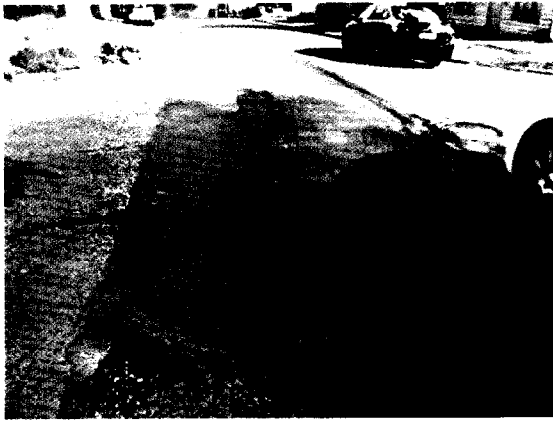
7	<p>5.3 "Suministro y colocación de sello asfáltico en frío predosificada."</p>	<p>El ítem comprende la reparación de baches y el reemplazo de áreas puntuales de pavimentos de asfalto y/o hormigón que se encuentren deterioradas, siempre que afecten exclusivamente a la carpeta de rodado, encontrándose en buenas condiciones la base granular y</p>	<p>Fueron contratados 200 m² de reparación de pavimentos con mezcla asfáltica predosificada en frío, siendo pagado el 100% en el estado de pago N° 2, de 25 de noviembre de 2014, por un monto de \$4.100.800, la que fue</p>	<p>Ítem 5.3 de las Especificaciones Técnicas Especiales "Conservación de calles diversas comunas Región de Aysén" Conservación calzadas HCV Grupo III.</p>	<p>Anexo, fotografías N^{os} 22, 23, 24, 25, 26 y 27.</p>	<p>En su respuesta, el SERVIU señala, que según lo establecido en las especificaciones técnicas de la obra, las zonas a reparar serían indicadas por la I.T.O. en terreno, lo que ocurrió mediante los folios N^{os} 20 y 21, de 18 de noviembre de 2014 y 40, de 20 de marzo de 2015, del libro de</p>	<p>Atendida la respuesta del Servicio, es menester considerar, que de acuerdo a las especificaciones técnicas, las áreas puntuales a reparar, debían ser las que afectarían exclusivamente a la carpeta de rodado, encontrándose en buenas condiciones la base</p>

Fotografía N° 25 – 6/03/2015: Reparación de baches de calle Almirante Simpson.
