Adjunto, remito a Ud., para su conocimiento y fines pertinentes, Informe Final N° 184, de 2015, debidamente aprobado, sobre inspección a la obra: "Conservación Vías Urbanas HCV Coyhaique – Grupo I", a cargo del Servicio de Vivienda y Urbanización de la Región de Aysén del General Carlos Ibáñez del Campo.

**INSPECCIÓN  
DE OBRA PÚBLICA**

**Número de Informe: 184/2015  
12 de junio de 2015**

INFORME FINAL N° 184, DE 2015, SOBRE  
INSPECCIÓN A LA OBRA: "CONSERVA-  
CIÓN VÍAS URBANAS HCV COYHAIQUE-  
GRUPO I".

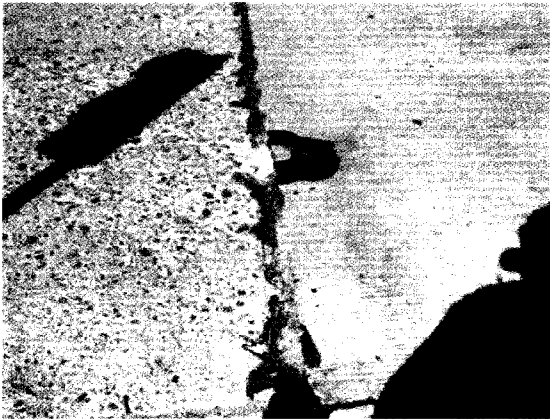
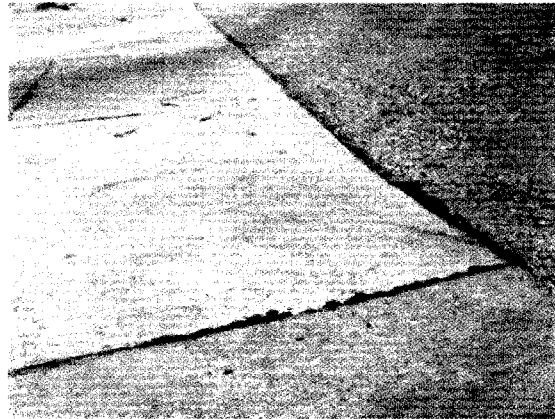
Fotografía N° 1 – 06/03/2015: Falta de sello y desintegración de la junta en calle Francisco. Bilbao esquina Alejandro Gutiérrez.	Fotografía N° 2 – 06/03/2015: Falta de sello y desintegración de la junta en calle Los Ovejeros esquina Presidente Errázuriz.

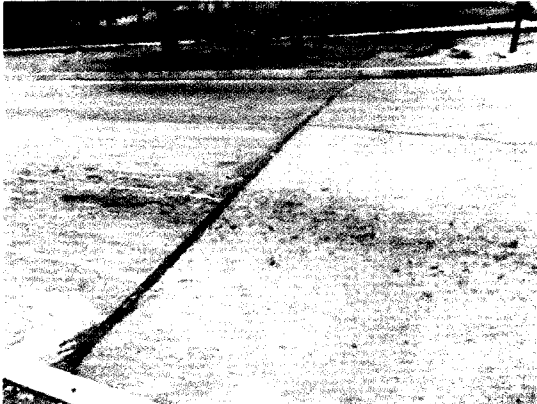
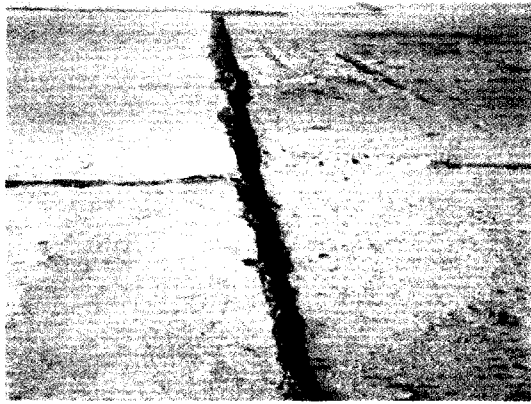
Fotografía N° 3 – 06/03/2015: Falta de sello y desintegración de la junta en calle Victoria esquina Almirante Simpson.	Fotografía N° 4 – 06/03/2015: Falta de sello y desintegración de la junta en calle Victoria esquina Foitzick.

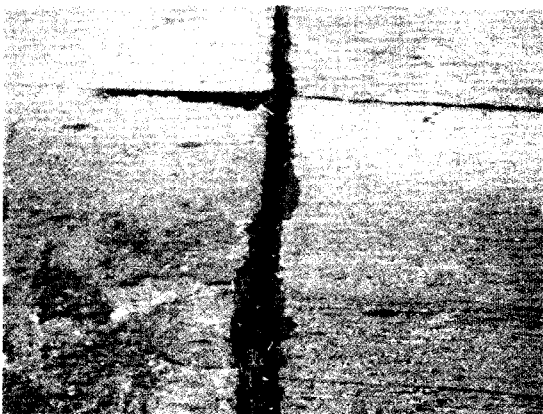
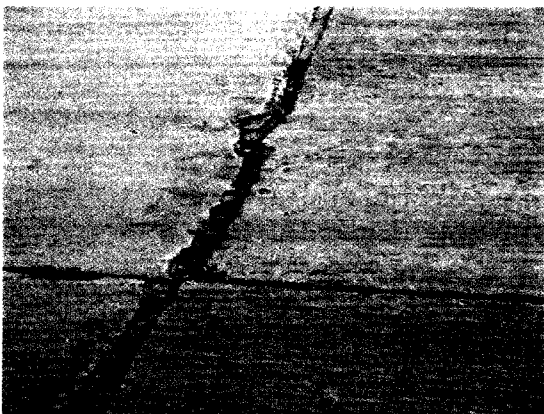
Fotografía N° 5 – 06/03/2015: Falta de sello y desintegración de la junta en calle Victoria esquina Foitzick.	Fotografía N° 6 – 04/03/2015: Falta de sello y desintegración de la junta en calle Los Coigües esquina Ignacio Serrano.

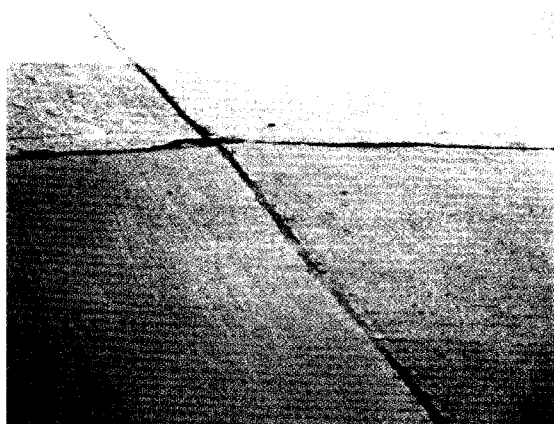
Fotografía N° 7 – 06/03/2015: Falta de sello y desintegración de la junta en calle General Parra esquina Arturo Prat.

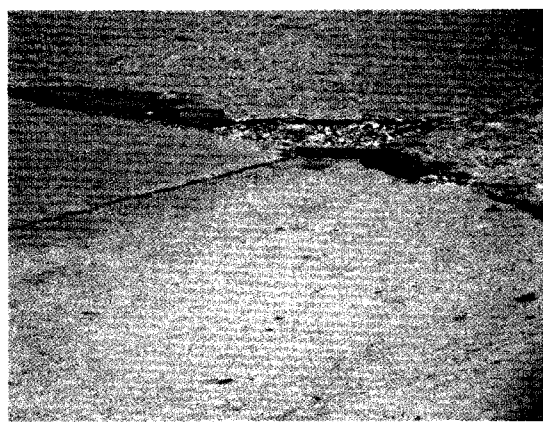
Fotografía N° 8 – 06/03/2015: Falta de sello y desintegración de la junta en calle Magallanes esquina Obispo Vielmo.

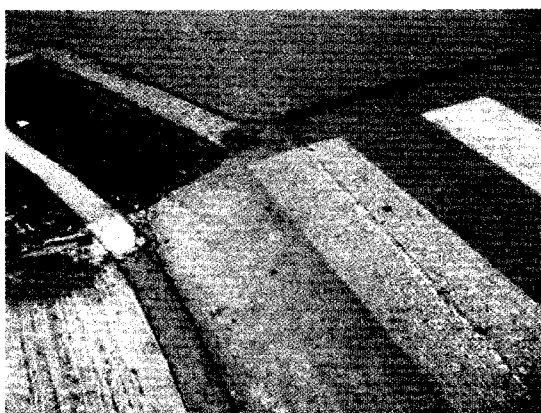
Fotografía N° 9 – 06/03/2015: Falta de sello y desintegración de la junta en calle Magallanes esquina Ramón Freire.

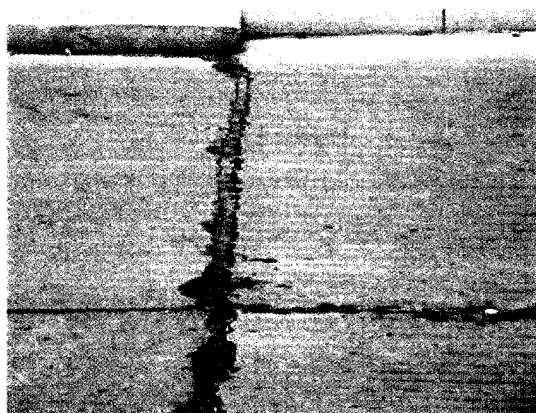
Fotografía N° 10 – 06/03/2015: Falta de sello y desintegración de la junta en calle Presidente Errázuriz esquina Arturo Prat.

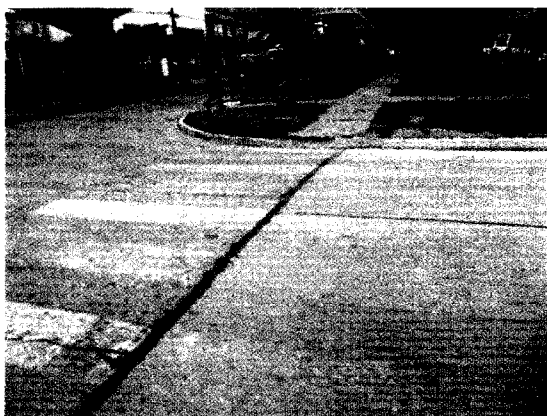
Fotografía N° 11 – 06/03/2015: Falta de sello y desintegración de la junta en calle Presidente Errázuriz esquina Lord Cochrane.

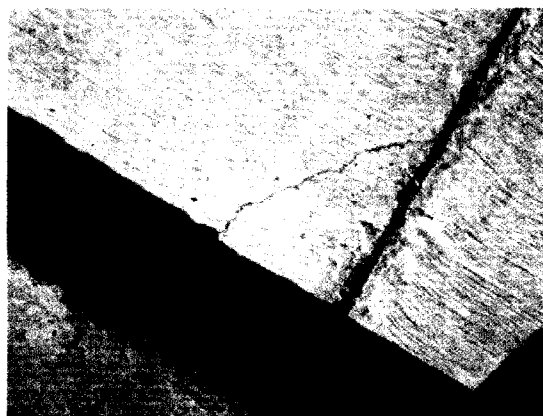
Fotografía N° 12 – 06/03/2015: Fisuras en zarpa de hormigón en calle Francisco Bilbao entre Alejandro Gutiérrez y Alfonso Serrano.

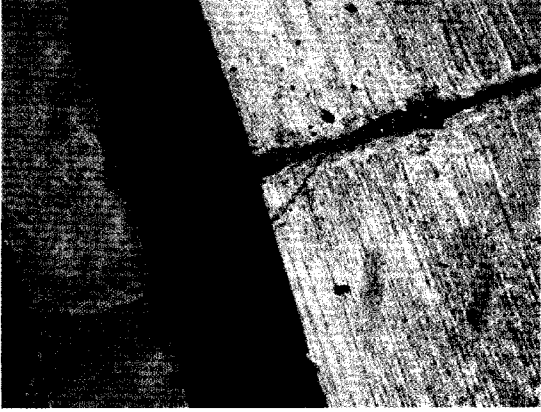
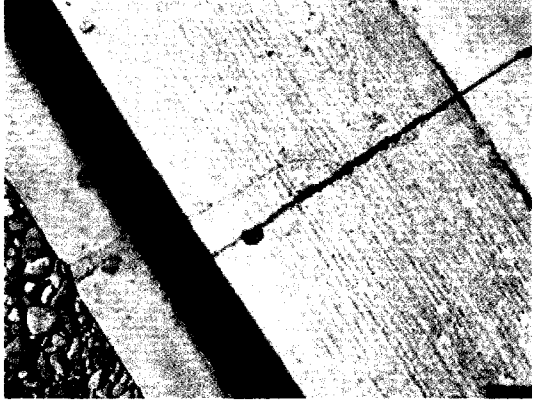
Fotografía N° 13 – 06/03/2015: Fisuras en zarpa de hormigón en calle Francisco Bilbao entre Alejandro Gutiérrez y Alfonso Serrano.	Fotografía N° 14 – 06/03/2015: Fisuras en zarpa de hormigón en calle Francisco Bilbao entre Alejandro Gutiérrez y Alfonso Serrano.

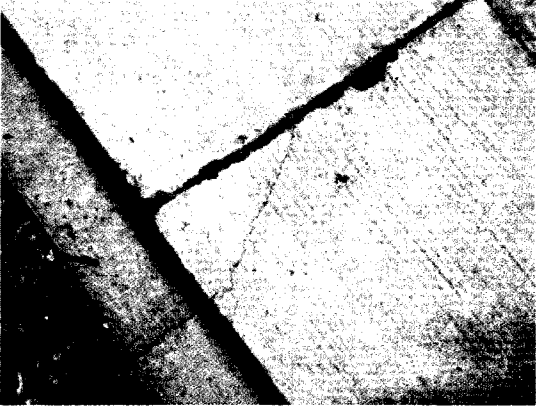
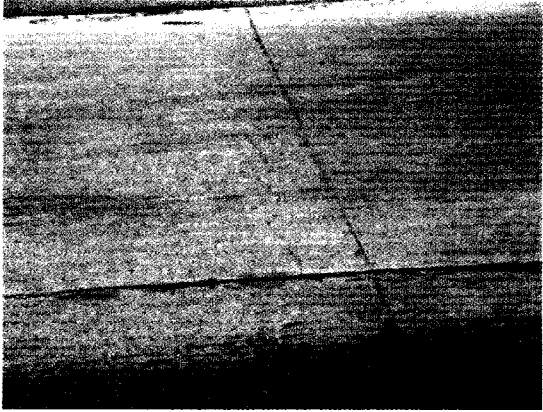
Fotografía N° 15 – 06/03/2015: Fisuras en zarpa de hormigón en calle Francisco Bilbao entre Alejandro Gutiérrez y Alfonso Serrano.	Fotografía N° 16 – 06/03/2015: Fisuras en losas de Calle Las Lengas.

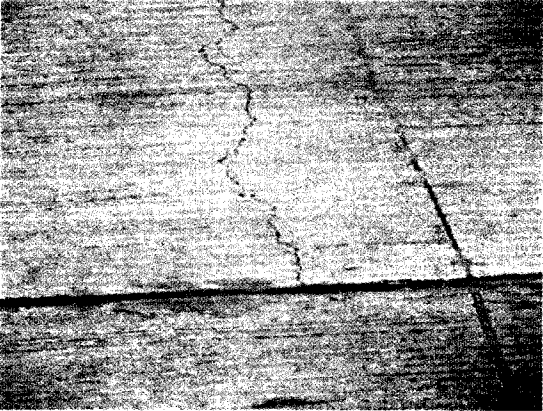
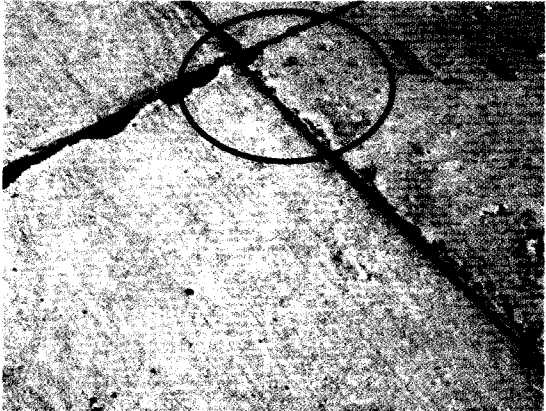
Fotografía N° 17 – 06/03/2015: Fisuras en losas de calle Las Lengas.	Fotografía N° 18 – 06/03/2015: Ausencia de sello en juntas de calle Francisco Bilbao.

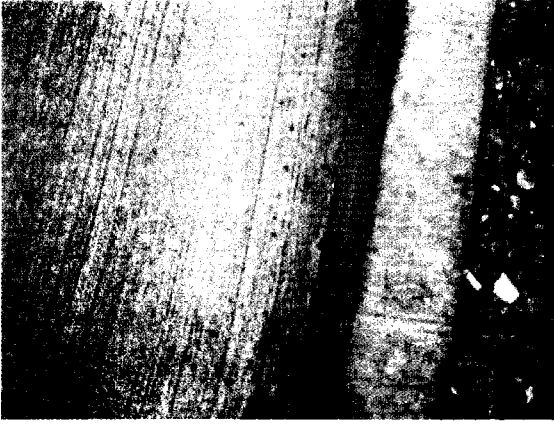
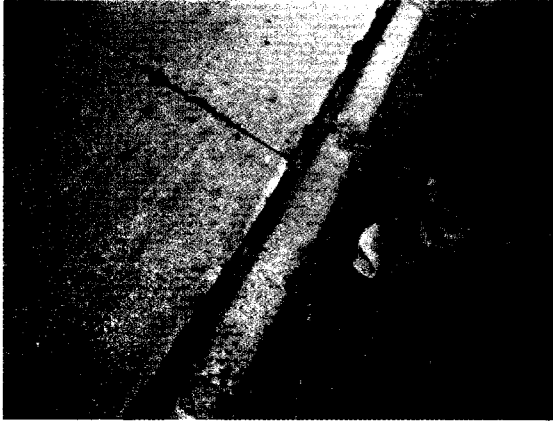
Fotografía N° 27 – 06/03/2015: Ausencia de sello impermeabilizante en calle Los Coigües.	Fotografía N° 28 – 06/03/2015: Ausencia de sello impermeabilizante en calle Presidente Errázuriz.

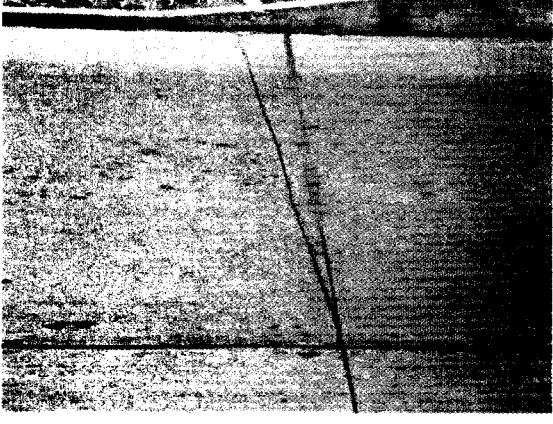
Fotografía N° 29 – 06/03/2015: Caja aserrada con ancho superior al especificado, en calle Los Coigües.	Fotografía N° 30 – 06/03/2015: Ausencia de sello impermeabilizante en calle Presidente Errázuriz.

I.6	Ancho de la parte superior de las cajas aserradas en el hormigón de las juntas inducidas o aserradas, superior a lo especificado.	El Servicio deberá acreditar documental y gráficamente la corrección de los aspectos observados, ajustándose a los antecedentes técnicos que rigen el contrato.			
I.7	Junta aserrada no coincide con el eje de la fisura inducida.	El Servicio deberá acreditar documental y gráficamente la corrección de los aspectos observados, ajustándose a los antecedentes técnicos que rigen el contrato.

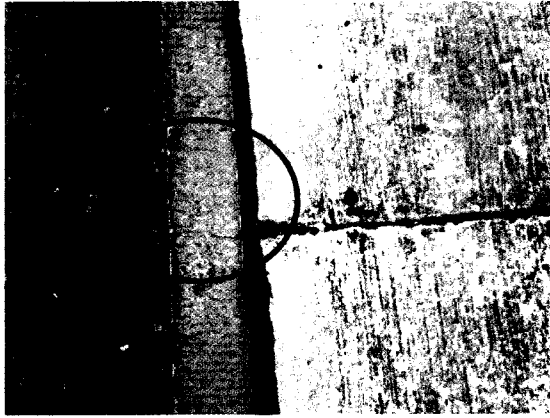
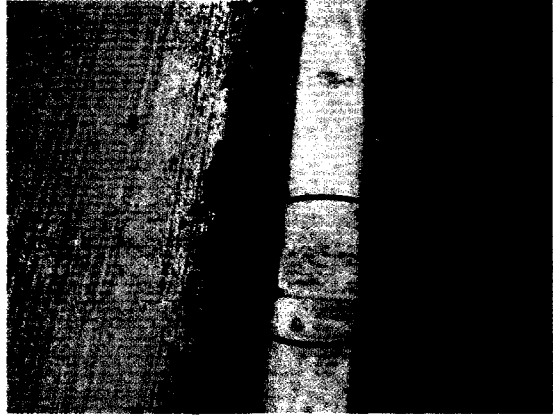
Fotografía N° 31 – 06/03/2015: Emboquillado de soleras fisurados en calle Francisco Bilbao.	Fotografía N° 32 – 06/03/2015: Emboquillados de soleras fisurados en calle Victoria.

1.8	Fisuras en los emboquillados de las soleras, y con ausencia y desprendimiento de mortero de cemento	El Servicio deberá acreditar documental y gráficamente la corrección de los aspectos observados, ajustándose a los antecedentes técnicos que rigen el contrato.

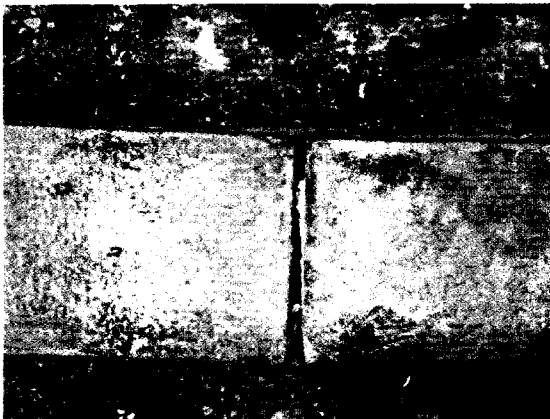
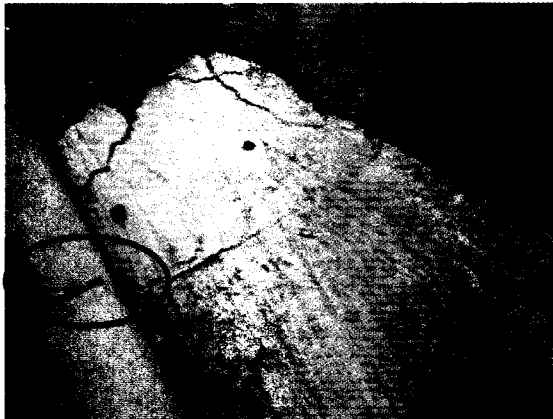
Fotografía N° 33 – 06/03/2015: Ausencia de mortero en emboquillados de soleras en calle Los Coigües.	Fotografía N° 34 – 06/03/2015: emboquillado de soleras fisurados en calle General Parra.

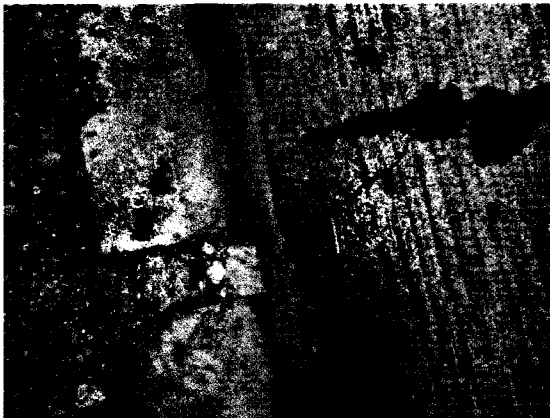
Fotografía N° 35 – 06/03/2015: Desprendimiento de emboquillado de mortero de soleras en calle Magallanes.	Fotografía N° 36 – 06/03/2015: Emboquillado de soleras fisurados en calle Magallanes.

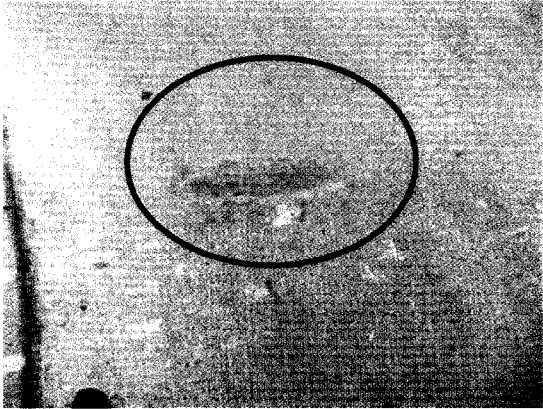
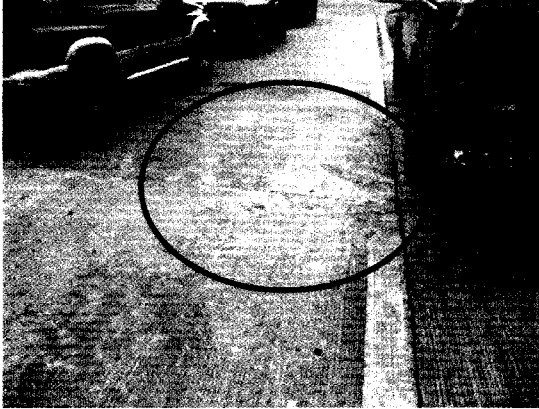
<p>Fotografía N° 43 – 06/03/2015: Marcas de pisadas en calle Magallanes.</p>	<p>Fotografía N° 44 – 06/03/2015: Exceso de hormigón en pavimentos de calzadas en calle Presidente Errázuriz.</p>

1.9	Defectos superficiales en el hormigón, tales como exceso de hormigón en calzadas, desprendimiento de aristas y marcas de huellas de animales y/o pisadas.	El Servicio deberá acreditar documental y gráficamente la corrección de los aspectos observados, ajustándose a los antecedentes técnicos que rigen el contrato.

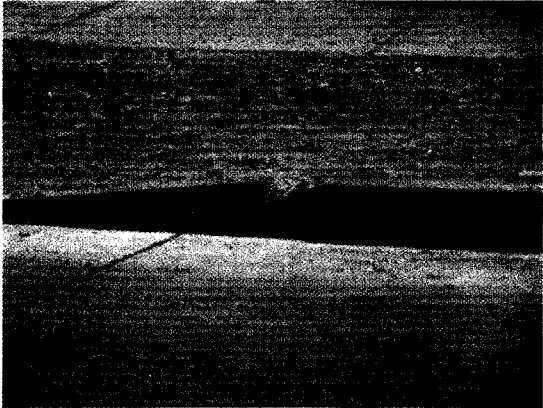
<p>Fotografía N° 45 – 06/03/2015: Desprendimiento de borde de solera en calle Presidente Errázuriz.</p>

1.10	Desprendimientos de borde de las soleras tipo A.	El Servicio deberá acreditar documental y gráficamente la corrección de los aspectos observados, ajustándose a los antecedentes técnicos que rigen el contrato.
