## **INFORME INVESTIGACIÓN ESPECIAL**

**Número de Informe: 586/2015  
31 de julio de 2015**

INFORME DE INVESTIGACIÓN ESPECIAL  
N° 586, DE 2015, SOBRE CONSTRUCCIÓN  
DE 12 VIVIENDAS DE LA POBLACIÓN "LA  
BAHÍA", EN LA LOCALIDAD DE BAHÍA  
MURTA DE LA COMUNA DE RÍO IBÁÑEZ.

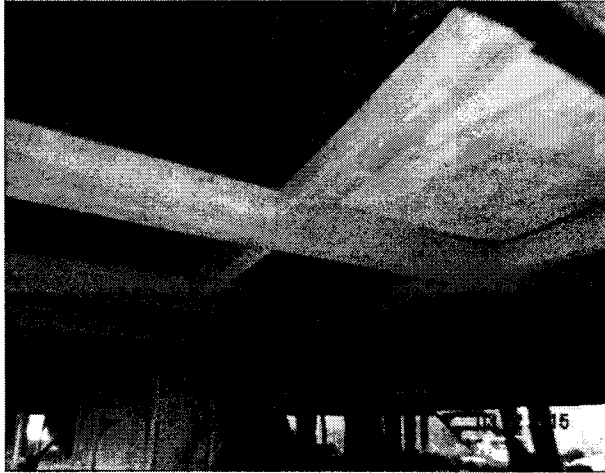
b) Respecto a la aislación térmica ubicada bajo el piso, se instaló lana de vidrio sin revestimiento inferior que permita su protección, incumpliendo lo que indica el numeral 3.3 “Aislación Bajo Piso”, del ítem N° 3 “Estructura de piso”, de las Especificaciones Técnicas del proyecto, que considera la colocación de poliestireno expandido de 13 mm, de tipo ETSA de 10kg/m<sup>3</sup> de densidad, forrado con aislante tipo Harvi – foil en su cara inferior. (Anexo N° 3, fotografía N° 1) (AC)<sup>3</sup>

Fotografía N° 1: Aislación bajo piso no cumple lo especificado.

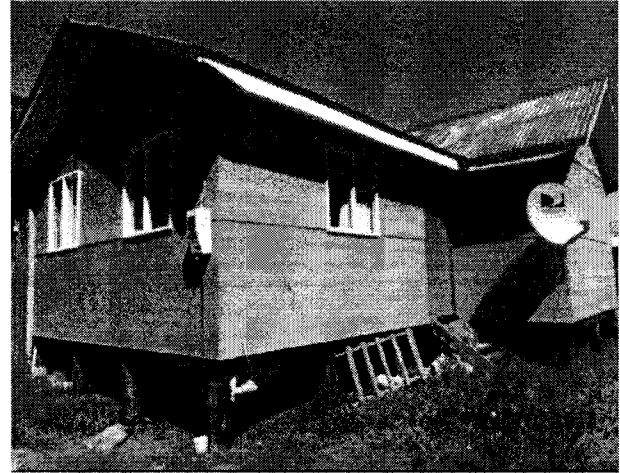
c) No fueron instaladas las canales y bajadas de aguas lluvias exigidas en las letras c. "Canales de aguas lluvias" y d. "Bajadas de aguas lluvias" del ítem 5.6 "Hojalatería", de las Especificaciones Técnicas, y en el plano denominado "Construcción vivienda subsidio rural Bahía Murta planos de estructuras", que establece, en lo que interesa, el uso de zinc alum liso de espesor 0,4 milímetros, con un desarrollo de 30 centímetros para las canales y 36 centímetros para las bajadas, o en su defecto el uso de PVC de iguales dimensiones. (Anexo N° 3, fotografía N° 2) (AC)<sup>4</sup>

Fotografía N° 2: Ausencia de canales y bajadas de aguas lluvia.

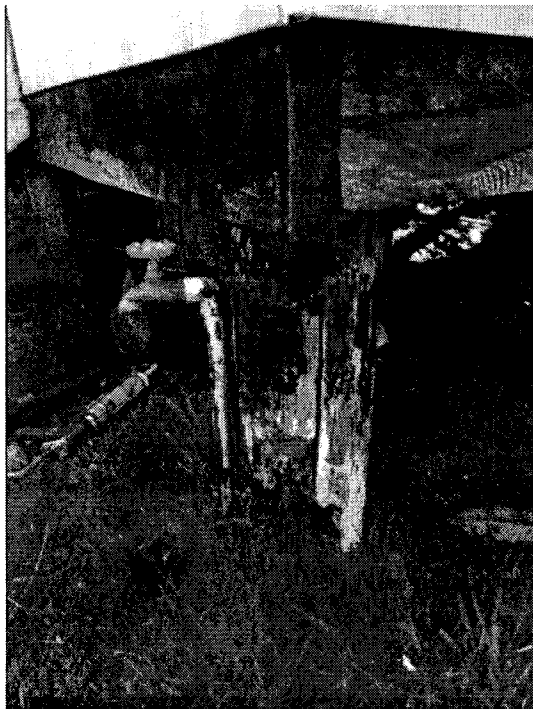
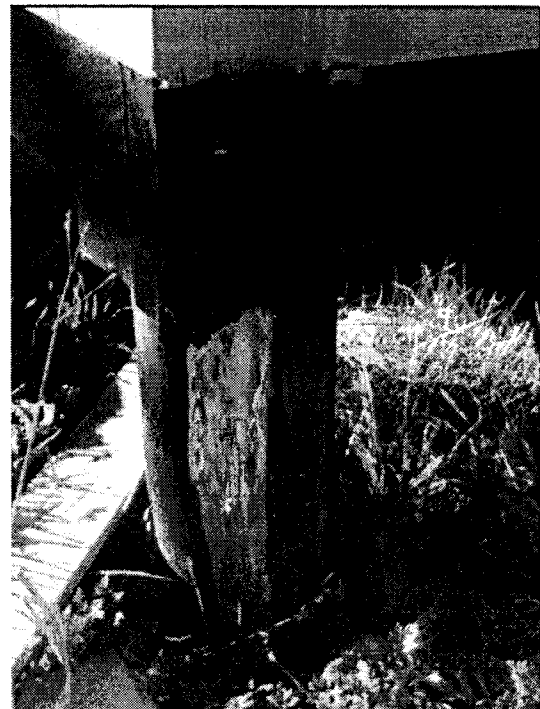
a) En cuanto a las fundaciones, se constata que existe un notable deterioro de los apoyos de madera, con desprendimiento de la protección, pudrición y rotura de los elementos, según lo expuesto por el SERVIU

Aysén y las fotografías puestas a disposición por el mismo. (Anexo N° 3, fotografías N°s 3 y 4) (AC)<sup>6</sup>

Fotografía N° 3: Deterioro en poyos de fundación.

Fotografía N° 4: Deterioro en poyos de fundación.

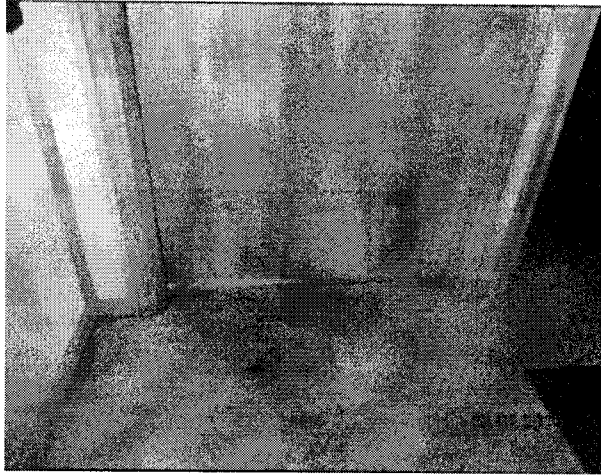
b) Las viviendas presentan evidentes deformaciones y desniveles en la estructura de piso, las cuales, según informa el SERVIU Aysén, se incrementan en recintos húmedos como baños y cocinas, así como en sectores donde se ubica mobiliario pesado. (Anexo N° 3, fotografía N° 5) (AC)<sup>7</sup>

Fotografía N° 5: Deformaciones en piso de vivienda
