**INFORME  
INSPECCIÓN TÉCNICA DE OBRA**

**Número de Informe: 74/2015  
29 de julio de 2015**

INFORME FINAL N° 74, DE 2015, SOBRE FISCALIZACIÓN A LAS OBRAS DE PAVIMENTACIÓN CONTEMPLADAS EN EL CONTRATO "CONSTRUCCIÓN CALZADA HCV, CALLES LOS OLMOS Y NUEVA EL CERRO; PUERTO GUADAL, COMUNA DE CHILE CHICO", EJECUTADO POR EL SERVICIO DE VIVIENDA Y URBANIZACIÓN DE AYSÉN.

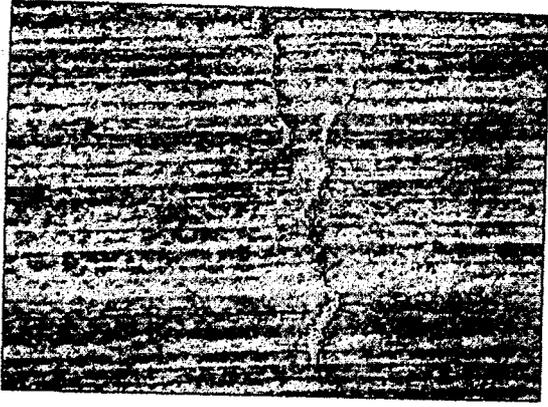
<p>Fotografía N° 7 Lugar: Calle Los Olmos, entre calle Las Camelias y Los Lirios. Observación: Fisuras y grietas.</p>	<p>Fotografía N° 8 Lugar: Calle Los Olmos, entre calle Las Camelias y Los Lirios. Observación: Fisuras y grietas.</p>

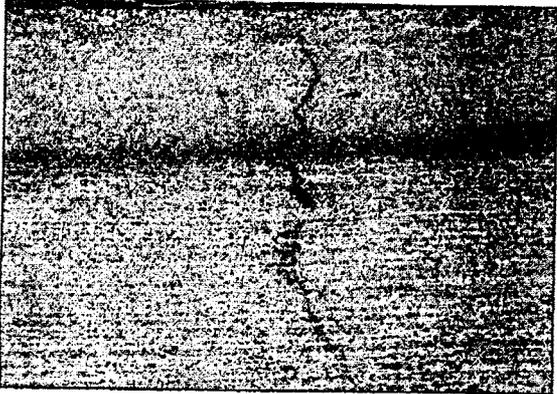
<p>Fotografía N° 9 Lugar: Calle Los Olmos, entre calle Los Lirios y fin de proyecto. Observación: Fisuras y grietas.</p>	<p>Fotografía N° 10 Lugar: Calle Los Olmos, entre calle Los Lirios y fin de proyecto. Observación: Fisuras y grietas.</p>
