**INFORME
INSPECCIÓN TÉCNICA DE OBRA**

**Número de Informe: 76/2015
29 de julio de 2015**

INFORME N° 76, DE 2015, SOBRE FISCALIZACIÓN A LAS OBRAS DE PAVIMENTACIÓN CONTEMPLADAS EN EL CONTRATO "CONSTRUCCIÓN CALZADA HCV, CALLES AMANCAL Y CHILCO, COYHAIQUE", EJECUTADO POR EL SERVICIO DE VIVIENDA Y URBANIZACIÓN DE AYSÉN.

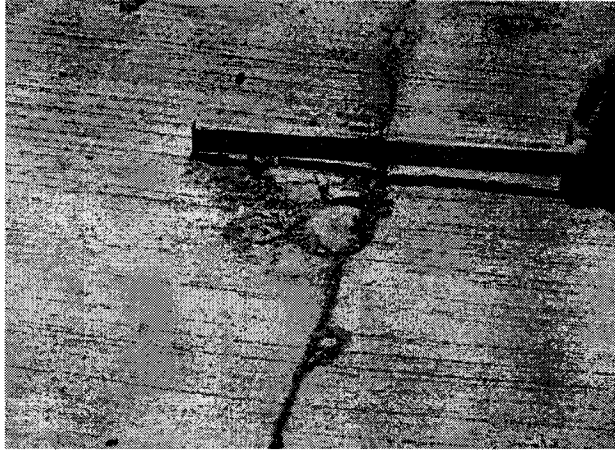
Fotografía N° 1
Lugar: Calle Amancal, intersección calle Chilco.
Observación: Junta saltada

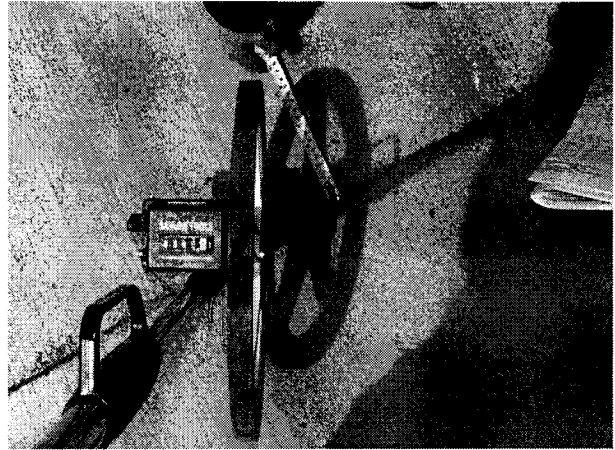
Fotografía N° 2
Lugar: Calle Amancal, intersección calle Chilco.
Observación: Junta saltada

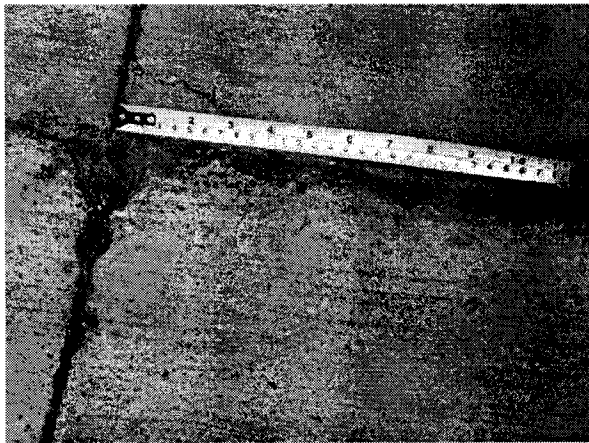
Fotografía N° 3
Lugar: Calle Amancal, intersección calle Chilco.
Observación: Junta saltada

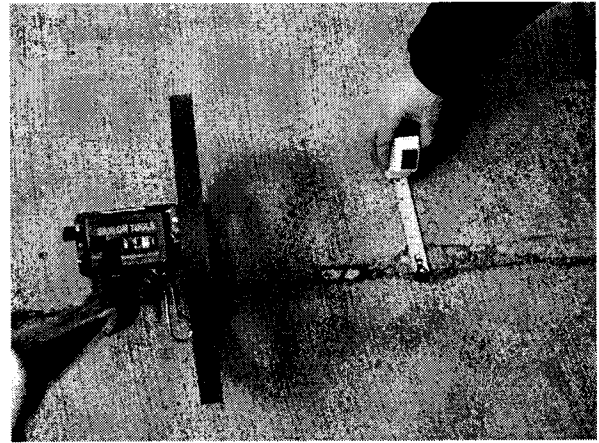
Fotografía N° 4
Lugar: Calle Amancal, intersección calle Chilco.
Observación: Junta saltada

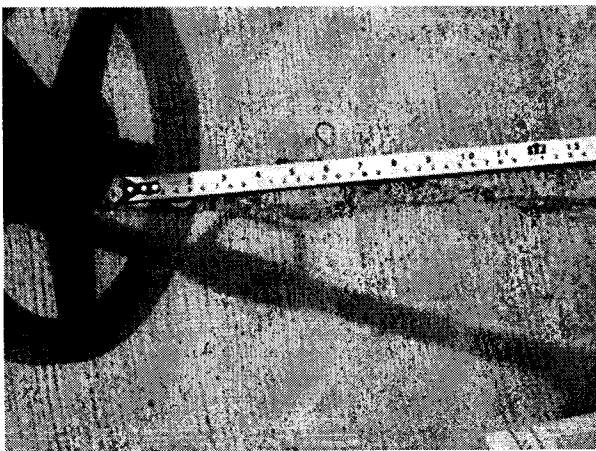
Fotografía N° 5
Lugar: Calle Amancal, intersección calle Chilco.
Observación: Junta saltada

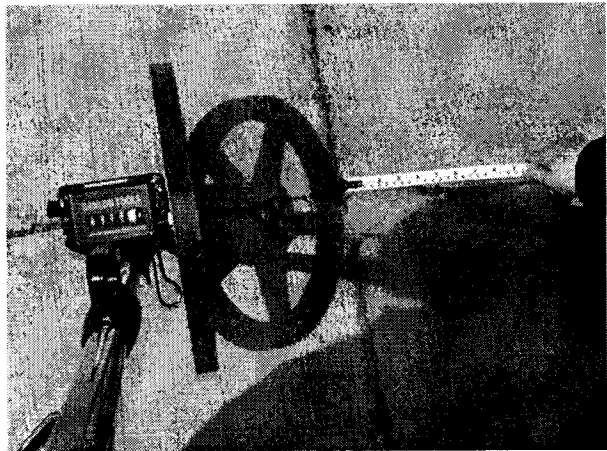
Fotografía N° 6
Lugar: Calle Amancal, intersección calle Chilco e intermedia.
Observación: Junta saltada

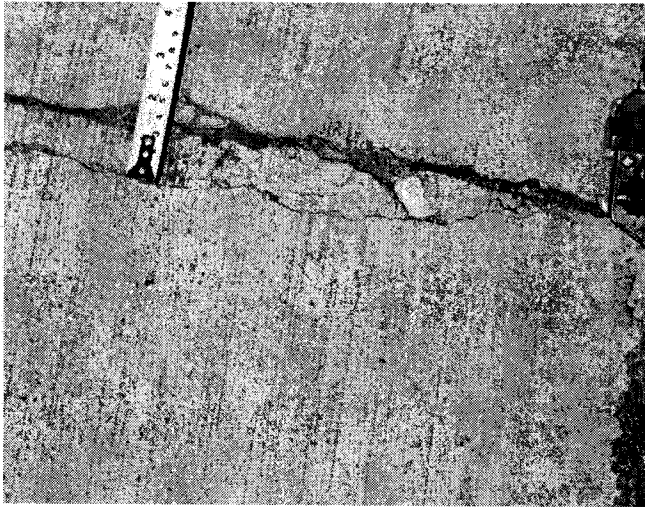
Fotografía N° 7
Lugar: Calle Amancal, entre calle Chilco e intermedia. Observación: Junta saltada

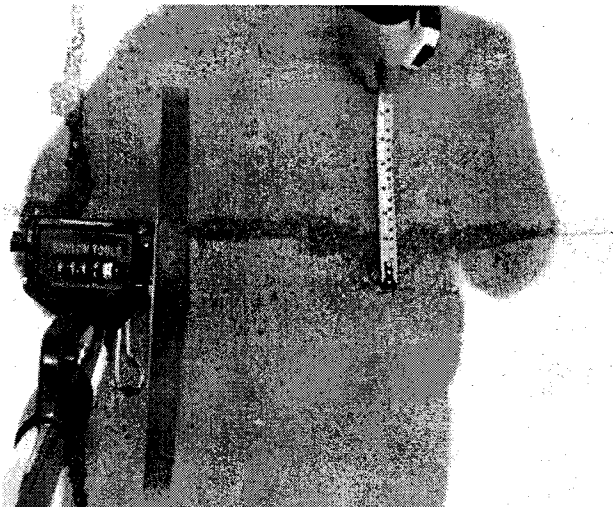
Fotografía N° 8
Lugar: Calle Amancal, entre calle Chilco e intermedia. Observación: Junta saltada

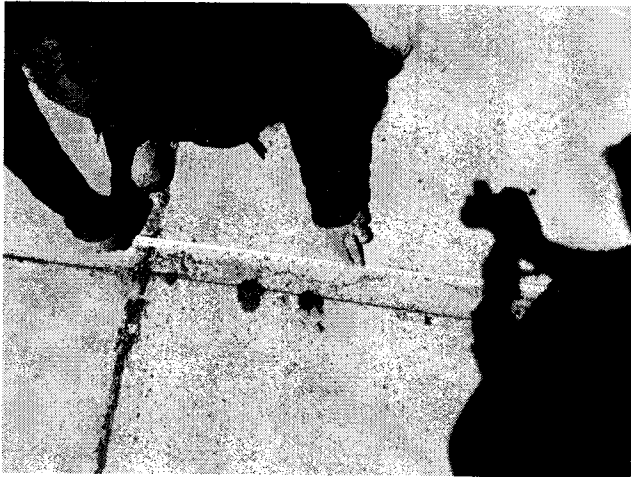
Fotografía N° 9
Lugar: Calle Amancal, entre calle Chilco e intermedia. Observación: Fisuras y grietas

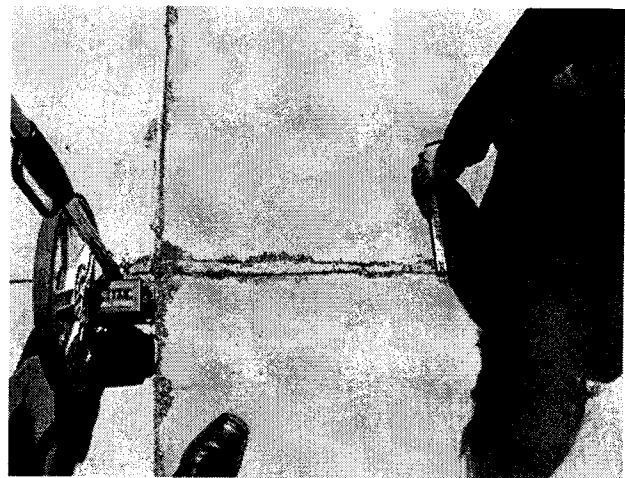
Fotografía N° 10
Lugar: Calle Amancal, entre calle intermedia y fin Amancal. Observación: Junta saltada

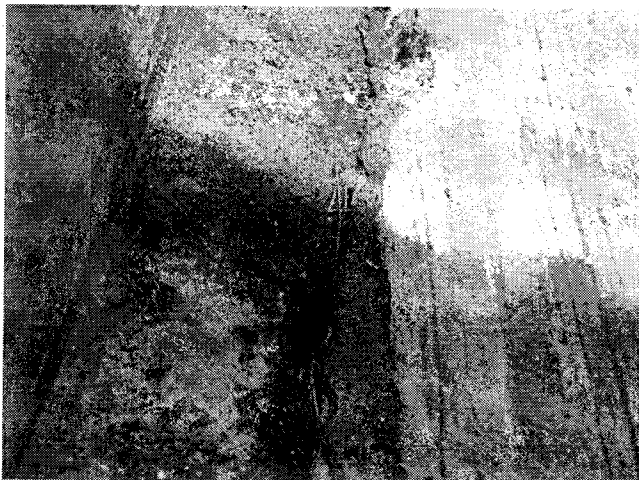
Fotografía N° 11
Lugar: Calle Chilco, entre inicio de calle e intersección calle Amancal. Observación: Separación berma-pavimento

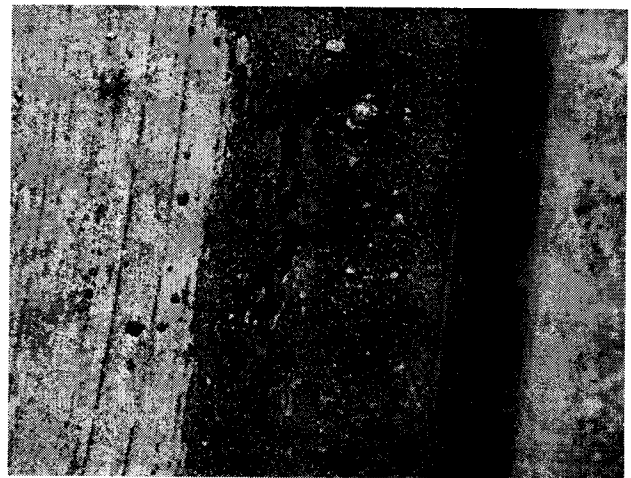
Fotografía N° 12
Lugar: Calle Chilco, entre inicio de calle e intersección calle Amancal. Observación: Separación berma-pavimento

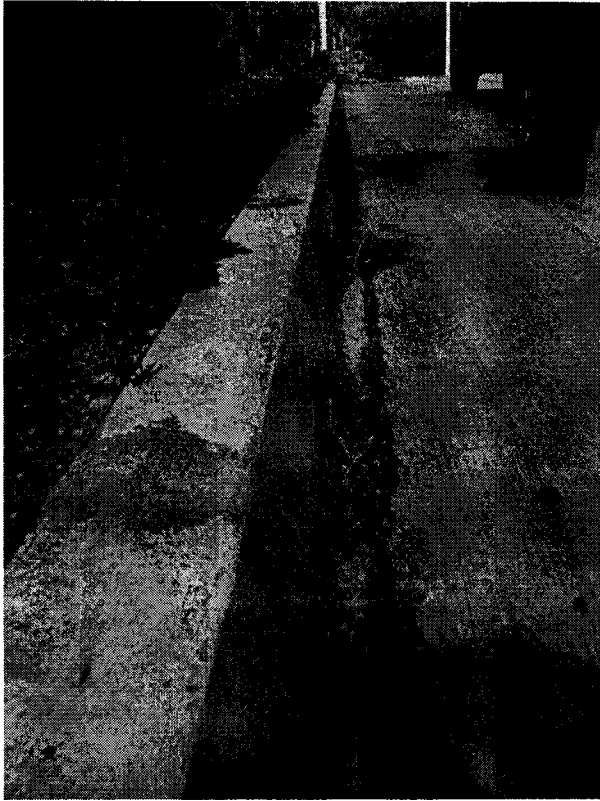
Fotografía N° 13

Lugar: Calle Chilco, entre inicio de calle e intersección calle Amancal. Observación: Separación berma-pavimento

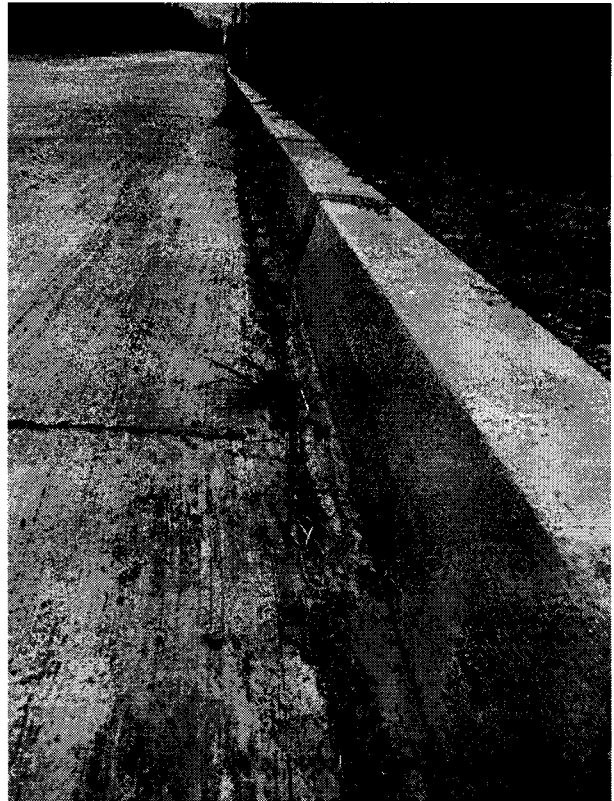
Fotografía N° 14

Lugar: Calle Chilco, entre inicio de calle e intersección calle Amancal. Observación: Separación berma-pavimento

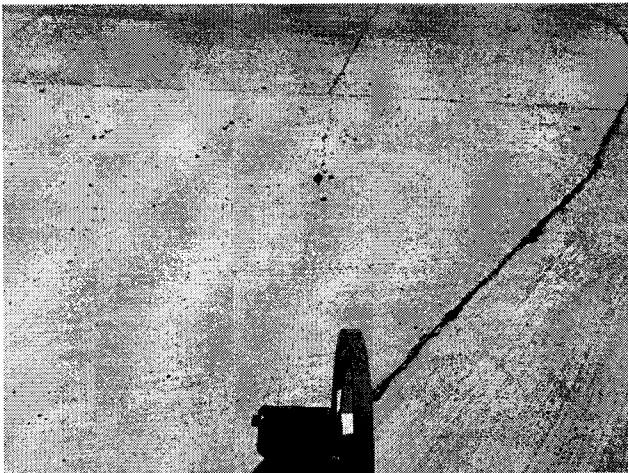
Fotografía N° 15

Lugar: Intersección de calles Amancal y Chilco. Observación: Fisuras y grietas

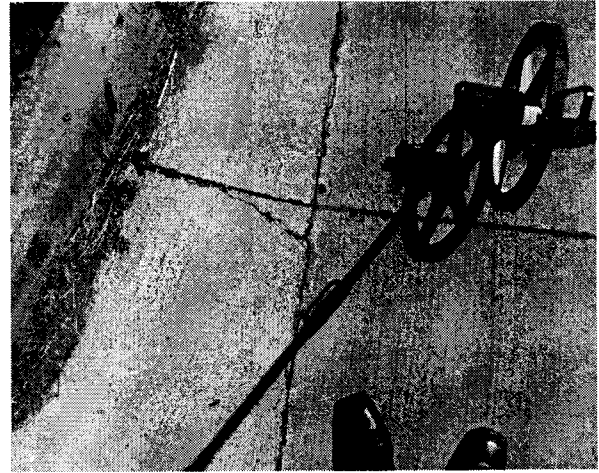
Fotografía N° 16

Lugar: Intersección de calles Amancal y Chilco. Observación: Fisuras y grietas
