CONTRALORÍA GENERAL DE LA REPÚBLICA
CONTRALORÍA REGIONAL DE AYSÉN
DEL GENERAL CARLOS IBÁÑEZ DEL CAMPO
UNIDAD DE CONTROL EXTERNO

INFORME FINAL N° 27, DE 2013, SOBRE
AUDITORÍA AL PROGRAMA DE PROTEC-
CIÓN DEL PATRIMONIO FAMILIAR EN EL
SERVICIO DE VIVIENDA Y URBANIZACIÓN
DE LA REGIÓN DE AYSÉN DEL GENERAL
CARLOS IBÁÑEZ DEL CAMPO.

COYHAIQUE, 20 DIC. 2013

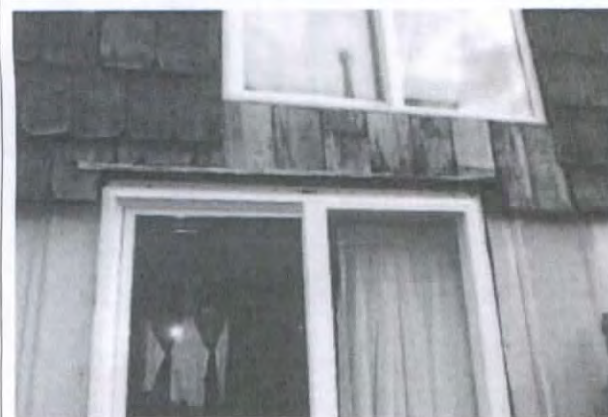
Fotografía N° 3: Marco de la ventana sin sello ni remate con revestimiento de muro, fachada norte.

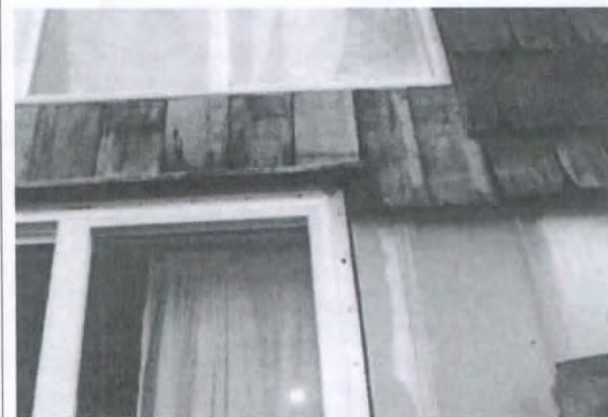
Fotografía N° 4: Marco de la ventana sin sello ni remate con revestimiento de muro, fachada norte.

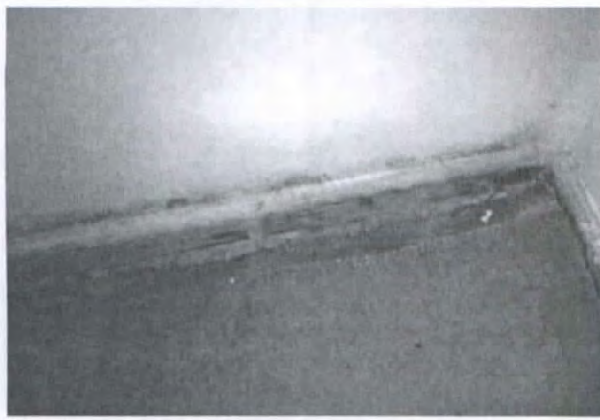
Fotografía N° 26: Hongos y humedad en guardapolvos de la zona ampliada.

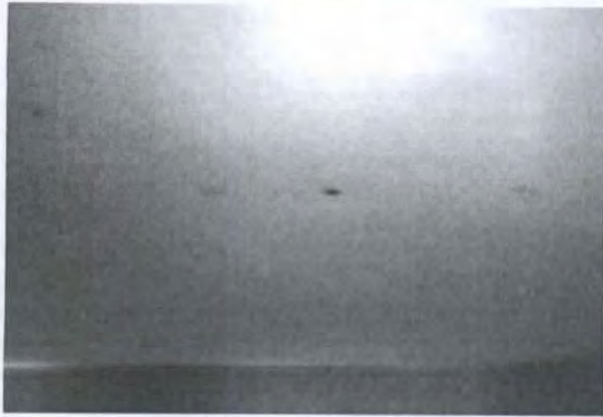
Fotografía N° 30: Hongos y humedad en cielo de la zona ampliada.

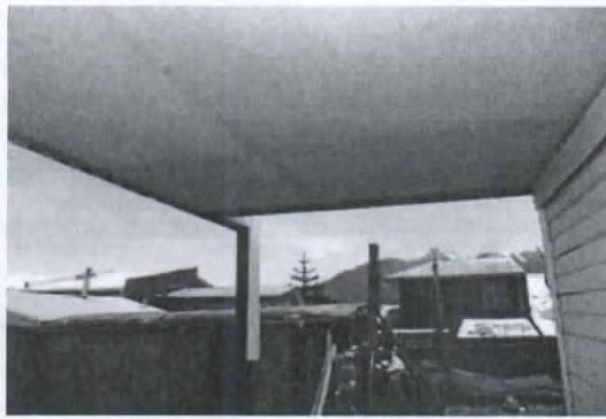
Fotografía N° 38: Bordes sin cubrejunta en los remates del revestimiento exterior.

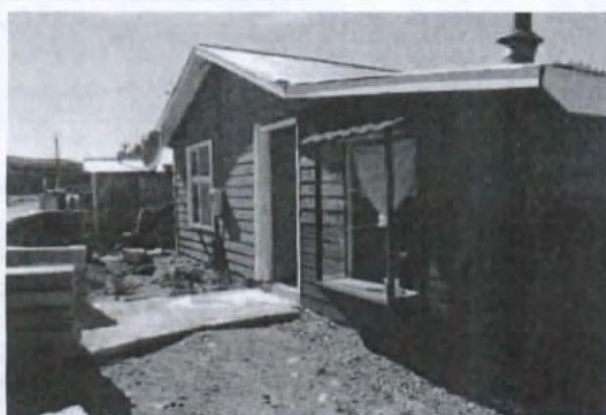
Fotografía N° 48: Ampliación lateral, no incluida en el proyecto.

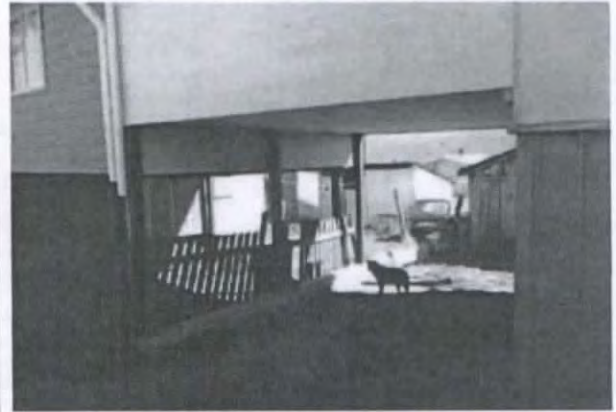
Fotografía N° 51: bajadas de agua cortas

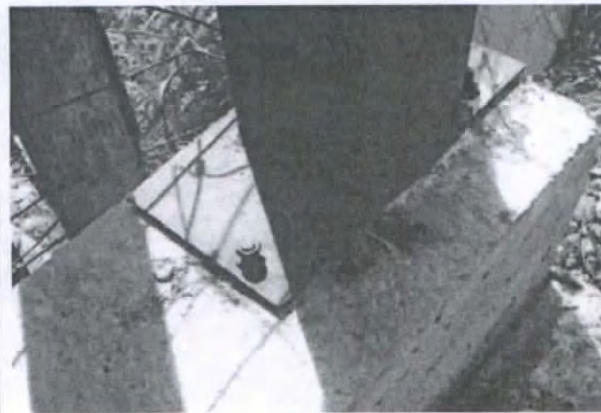
Fotografía N° 52: Tuercas y pernos de anclaje oxidados en fundaciones.

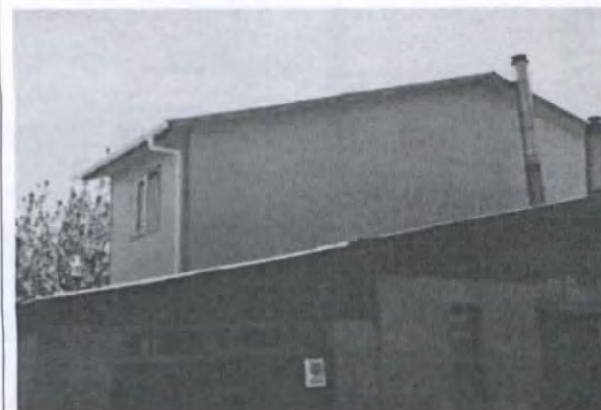
Fotografía N° 54: Ampliación sin el muro cortafuego proyectado en el pareo.

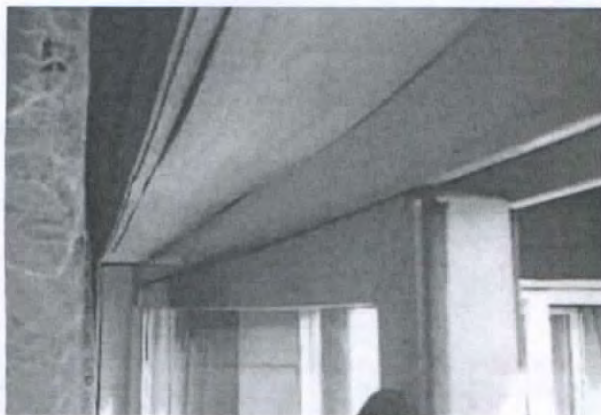
b) El ventanal de PVC del comedor se observa suelto y su hoja practicable es de menor tamaño que el marco; las terminaciones del marco fueron realizadas con parches de placa aglomerada, los que se observan englobados y torcidos; y existe condensación al interior del termopanel, situación que evidencia fallas en su hermeticidad.

Fotografía N° 60: Parche en el marco de madera del ventanal del comedor y hoja de la ventana de menor tamaño que el marco.

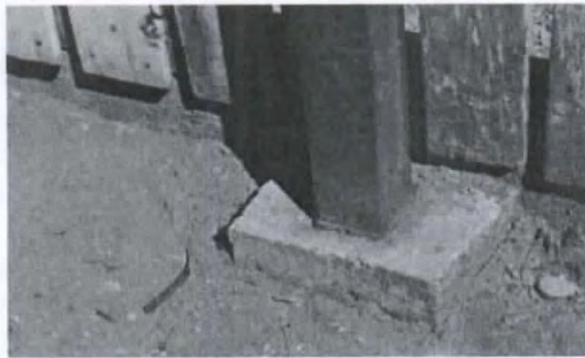
c) Se verifica la existencia de pilares cuadrados metálicos que soportan el envigado de piso sin protección de anticorrosivo, o con protección deficiente, observándose óxido y corrosión en los dos perfiles.

Fotografía N° 74: Pilar con óxido

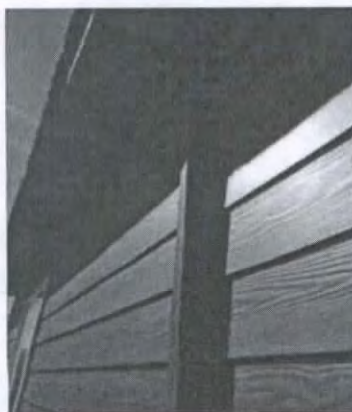
Fotografía N° 82: Falta de sello en junta.

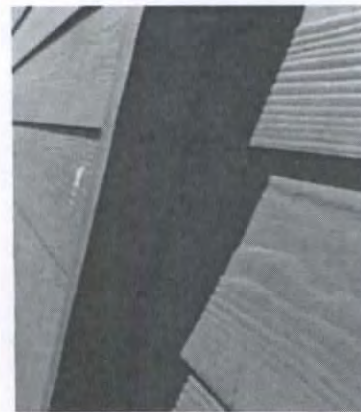
Fotografía N° 83: Falta de sello en Junta

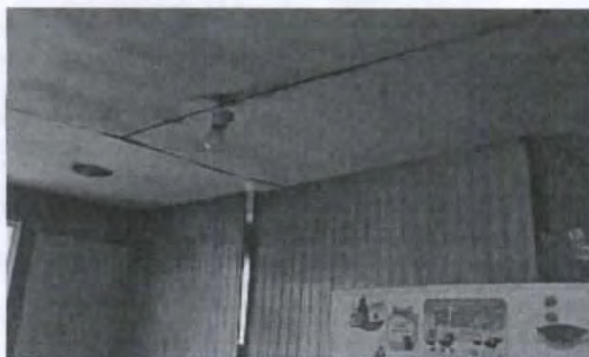
Fotografía N° 84: Falta de molduras.

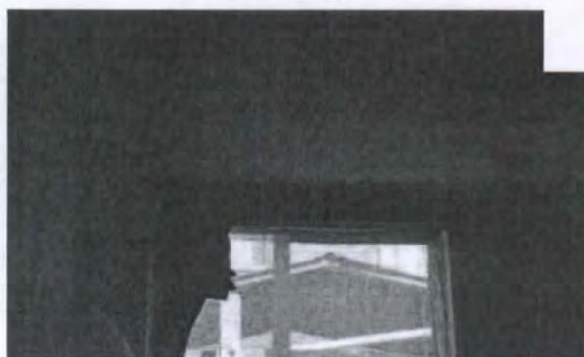
Fotografía N° 85: Falta de molduras.

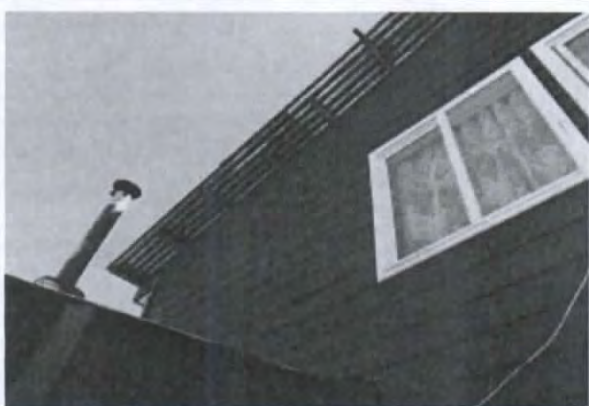
Fotografía N° 86: Ausencia de Aleros

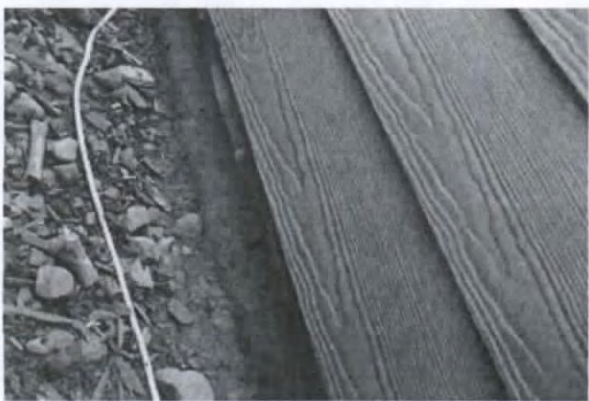
Fotografía N° 88: Revestimiento anterior sin retirar
