REMITE INFORME FINAL N° 13, DE 2012,
SOBRE AUDITORÍA AL PROGRAMA FONDO
SOLIDARIO DE VIVIENDA I, EN EL
SERVICIO DE VIVIENDA Y URBANIZACIÓN
DE LA REGIÓN DE AYSÉN DEL GENERAL
CARLOS IBÁÑEZ DEL CAMPO.

INFORME FINAL N° 13, DE 2012, SOBRE
AUDITORÍA AL PROGRAMA FONDO
SOLIDARIO DE VIVIENDA I, EN EL
SERVICIO DE VIVIENDA Y URBANIZACIÓN
DE LA REGIÓN DE AYSÉN DEL GENERAL
CARLOS IBÁÑEZ DEL CAMPO.

Proyecto "Comité Bicentenario"

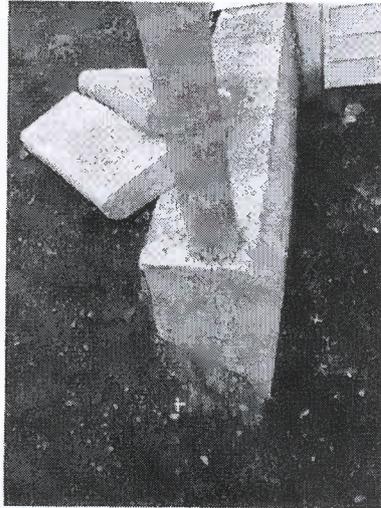
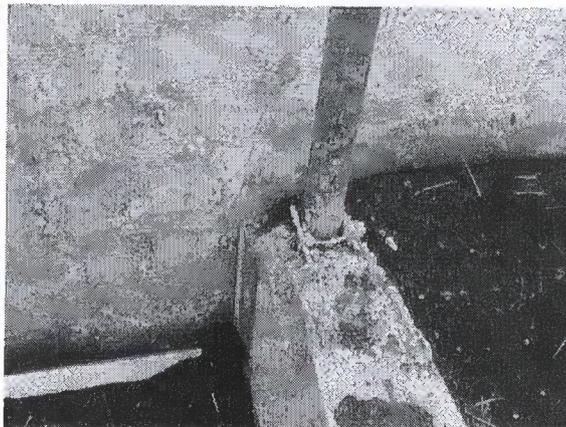
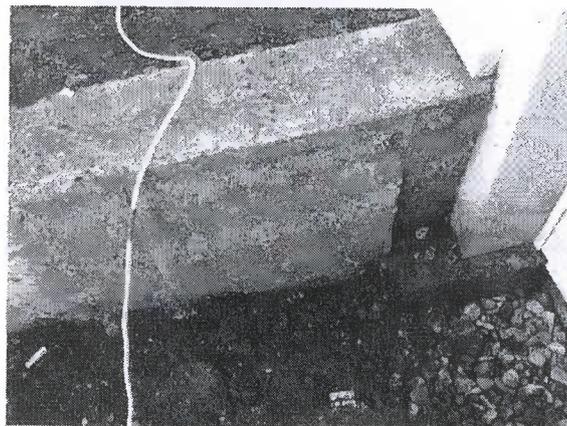
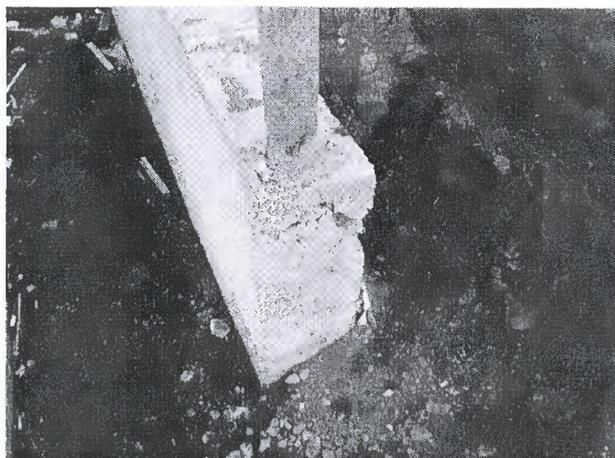
3.5. Se observó la presencia de nidos de piedra, fracturas, fisuras, aristas rotas, armaduras a la vista y pérdida de material en

1) Presencia de nidos de piedra, fracturas, fisuras, aristas rotas, armaduras a la vista y pérdida de material en algunos de los muros de hormigón exteriores del área de acceso a las viviendas y en muros de contención de terrazas.

En respuesta a lo observado, el servicio señala que los planteamientos en relación a las deficiencias en los hormigones son atendibles, y que, en consideración a que la obra se encuentra aún en período de ejecución, se le solicitará a la empresa constructora la entrega de una solución constructiva de manera de subsanar las deficiencias observadas.

8. Velar por la correcta ejecución de las obras por parte de los contratistas, especialmente en la ejecución de los hormigos atendido lo descrito en el numerales 3.5 y 3.6, del acápite II, de este informe final, referido a las deficiencias observadas en los muros de hormigón del proyecto, como presencia de nidos de piedra, fracturas, fisuras, aristas rotas, armaduras a la vista, pérdida de material, pérdida de homogeneidad, diferencias de espesores y tonalidades, y excesos de material de los hormigones.

No obstante lo anterior, con respecto a las deficiencias en muros de contención -observación 3.5-, la subsanación de estas se verificará en una futura acción de seguimiento.

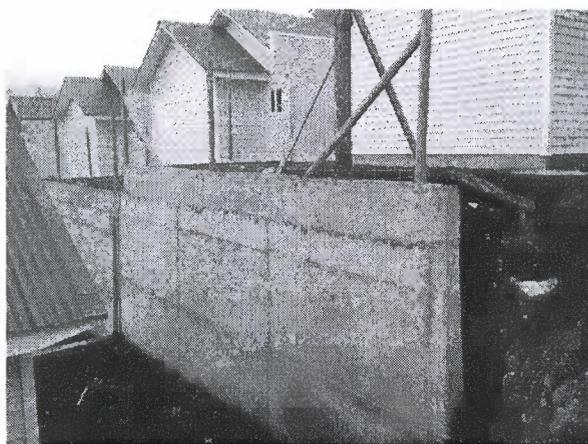
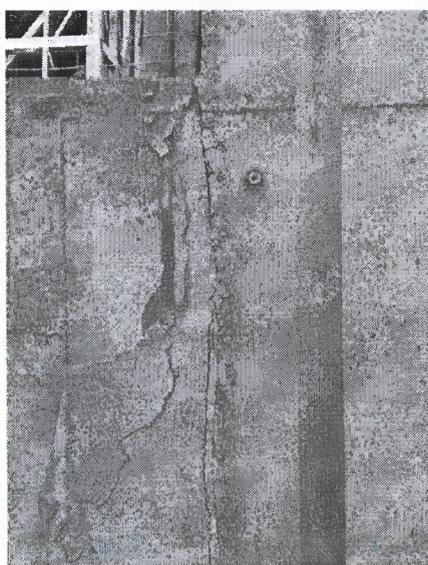
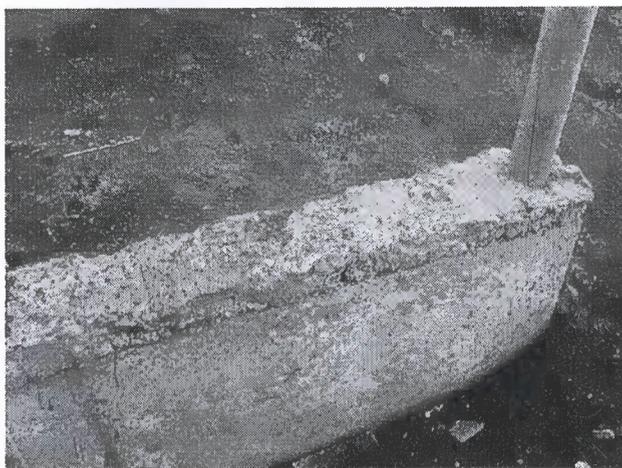
3.6. Se constataron deficiencias en el modo de ejecución de las uniones de hormigones de distintas edades, y una mala programación de las faenas de hormigonado, visualizándose muros de contención hormigonados en dos o más etapas, provocando pérdidas de homogeneidad, diferencias de espesores y tonalidades, y excesos de material. (Ver anexo, fotografías Nos 5, 6 y 7).

Sobre la materia, corresponde señalar que si bien la entidad auditada ha dado respuesta a las consideraciones planteadas, respecto a la ejecución de las faenas de hormigonado por etapas, estas no justifican las deficiencias en las uniones, pérdidas de homogeneidad, diferencias de espesores, tonalidades y excesos de material en los mismos; ello, considerando lo establecido en el artículo 4° del "Contrato de construcción de proyectos habitacionales Comité de vivienda Bicentenario, AES Consultores Limitada y Sociedad Constructora Entre Ríos Limitada", del 8 de agosto de 2011, que señala que los planos, especificaciones y demás antecedentes del proyecto, se interpretarán siempre en el sentido que contribuya a la mejor y más perfecta ejecución de los trabajos, conforme a las reglas de la técnica y del arte; y lo señalado en el artículo 7° del mismo contrato, que

2) Deficiencias en el modo de ejecución de las uniones de hormigones de distintas edades y mala programación de las faenas de hormigonado.

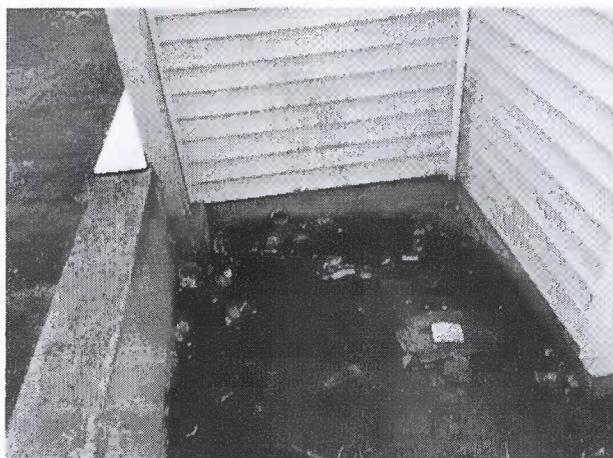
Fotografía N° 8.

3.7. En el terreno del área posterior de cada una de las viviendas, bajo la ventana del baño, se aprecia la acumulación de agua debido a la inexistencia de un sistema de drenaje de aguas lluvias que permita evacuar los fluidos desde dicho suelo. Lo anterior podría generar la aparición de humedad en el interior de las viviendas y eventuales deficiencias de materiales.

3) Acumulación de agua debido a la inexistencia de un sistema de drenaje de aguas lluvias.
