CONTRALORÍA GENERAL DE LA REPÚBLICA
CONTRALORÍA REGIONAL DE AYSÉN
DEL GENERAL CARLOS IBÁÑEZ DEL CAMPO
UNIDAD DE CONTROL EXTERNO

INFORME FINAL N° 27, DE 2013, SOBRE
AUDITORÍA AL PROGRAMA DE PROTEC-
CIÓN DEL PATRIMONIO FAMILIAR EN EL
SERVICIO DE VIVIENDA Y URBANIZACIÓN
DE LA REGIÓN DE AYSÉN DEL GENERAL
CARLOS IBÁÑEZ DEL CAMPO.

COYHAIQUE, 20 DIC. 2013

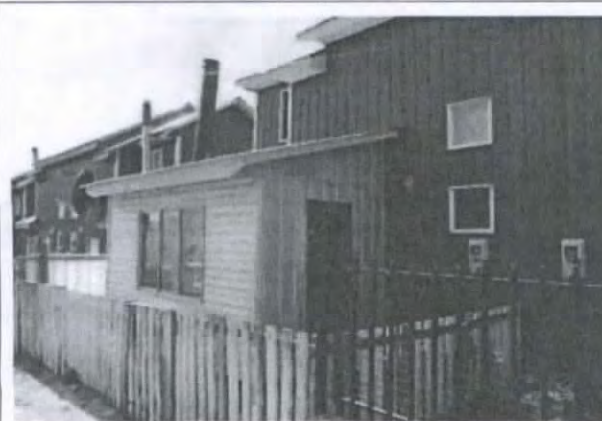
Fotografía N° 44: Ampliación en antejardín no graficada en los planos.

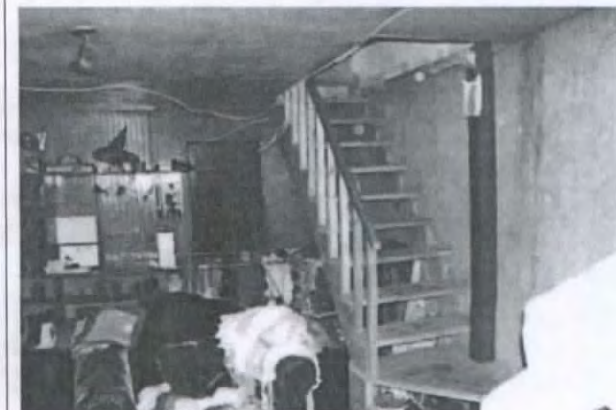
Fotografía N° 55: Escalera desnivelada.

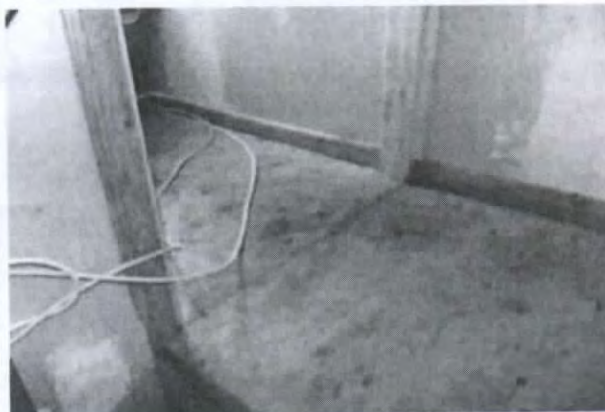
Fotografía N° 57: Piso desnivelado en ampliación del segundo piso.

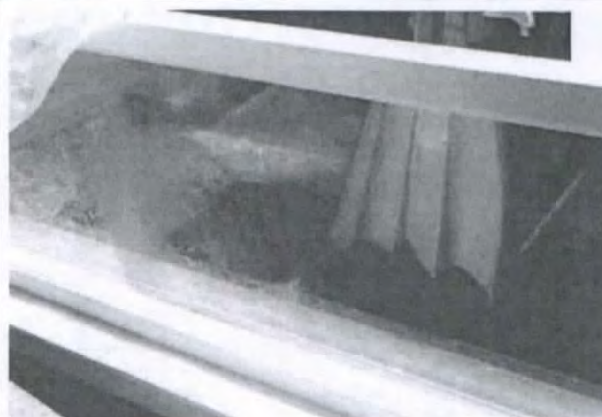
b) El ventanal de PVC del comedor se observa suelto y su hoja practicable es de menor tamaño que el marco; las terminaciones del marco fueron realizadas con parches de placa aglomerada, los que se observan englobados y torcidos; y existe condensación al interior del termopanel, situación que evidencia fallas en su hermeticidad.

Fotografía N° 63: Condensación al interior del termopanel del comedor.

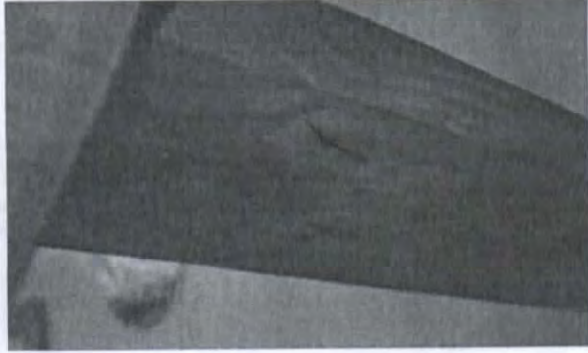
Fotografía N° 100: Nudos en escalera	Fotografía N° 101: Nudos en escalera

El Servicio informa que se realizó el cambio en las piezas de madera defectuosas de la escalera, adjuntando la documentación que así lo acredita, por lo que se da por subsanada la observación.

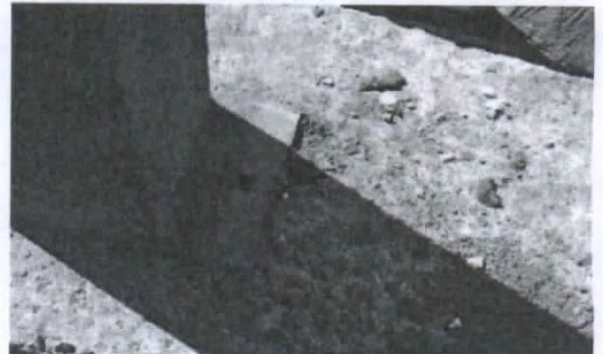
Fotografía N° 109: Pletina sin pernos de anclaje
